Unità insediativa: 209

toponimo: casa san sebastiano

Aggiornamento: 11/09/07

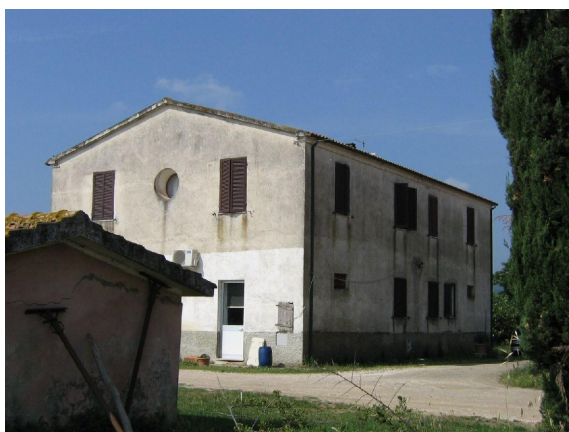
**UNITA' EDILIZIA: 1**

| <b>tipologia edilizia:</b> | casa colonica | <b>stato di conservazione:</b> | medio | |
| <b>note:</b> | degrado delle finiture | | <b>condizioni:</b> | Integro |

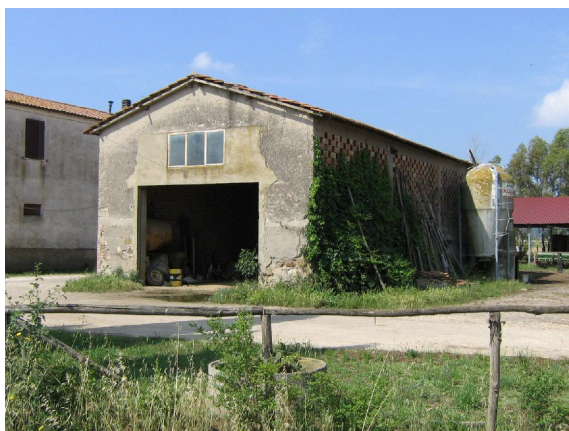
**UNITA' EDILIZIA: 2**

| <b>tipologia edilizia:</b> | rimessa | <b>stato di conservazione:</b> | scarso | |
| <b>note:</b> | degrado delle finiture | | <b>condizioni:</b> | Integro |

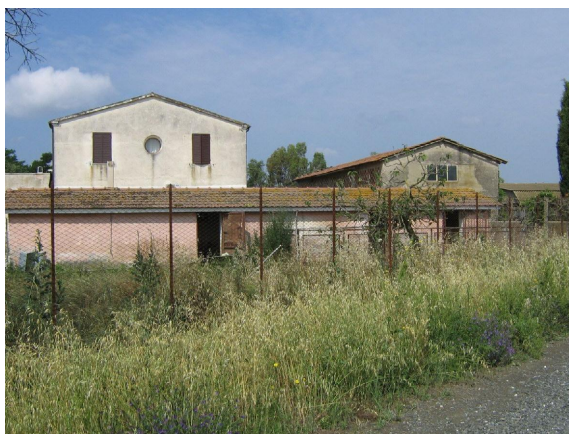
**UNITA' EDILIZIA: 3**

| <b>tipologia edilizia:</b> | rimessa | <b>stato di conservazione:</b> | medio | |
| <b>note:</b> | degrado delle finiture | | <b>condizioni:</b> | Integro |
