**COMUNE DI GAVORRANO**

# **Piano per la eliminazione delle barriere architettoniche.**

| <b>M</b> | <b>SCHEDE DELLE ATTREZZATURE<br/>PUBBLICHE O DI INTERESSE PUBBLICO</b> |
| | <b>BAGNO DI GAVORRANO</b><br>Riferimento Tavola 11 del P.E.B.A. |

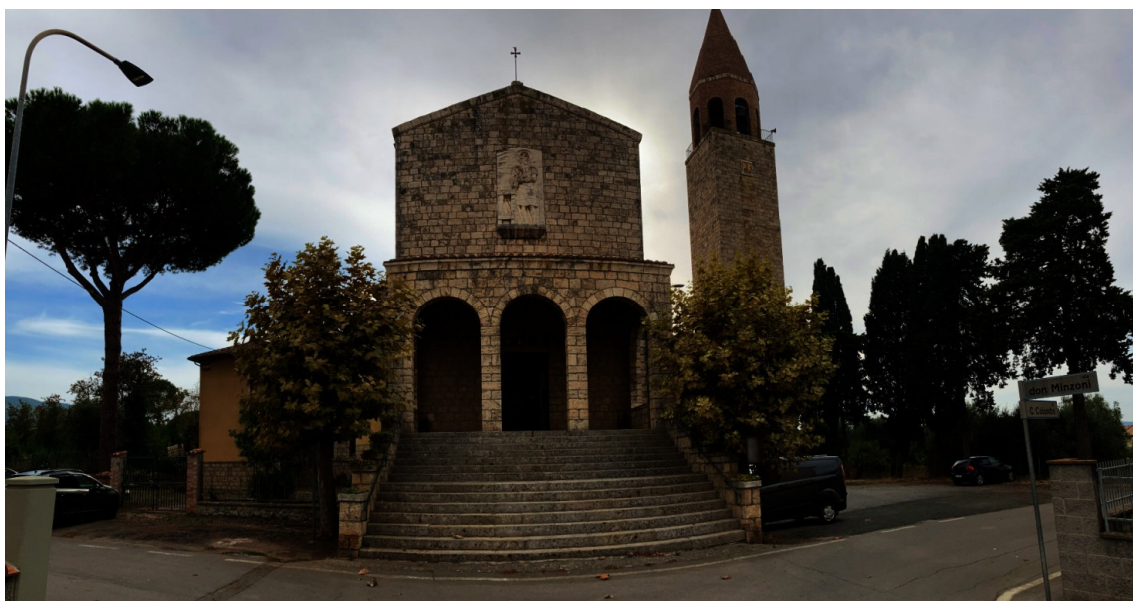
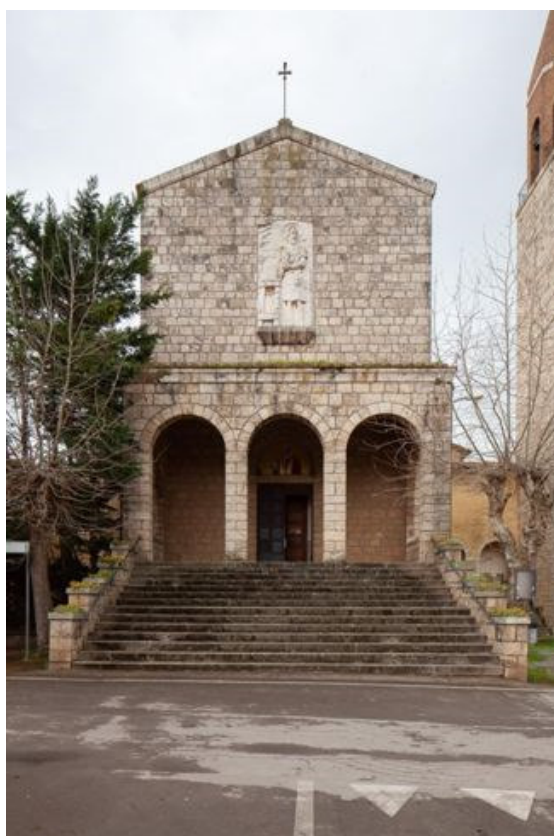
Criticità: Utilizzo della scalinata per accedere al sagrato.

L'accesso allo spazio religioso avviene dal portone principale che si affaccia sul sagrato. La quota di calpestio della navata è posta a una quota di circa 20 cm superiore a quella del sagrato per cui si rende necessario superare uno scalino.

Criticità: Superamento del dislivello tra la quota del sagrato e quello della navata.

Sono presenti dislivelli degli spazi esterni da superare. Il primo, significativo, tra la via Don Minzonie il sagrato della chiesa e il secondo costituito dallo scalino posto sull'ingresso alla navata.

Criticità: Oltre a quanto detto ai punti E.U1 e E.U2 è doveroso far presente che il contesto storico impone interventi temperati con le caratteristiche architettoniche dell'immobile.

L'accesso al sagrato della chiesa è possibile solo attraverso il superamento della scalinata che la congiunge alla pubblica via.  
Sono necessari i seguenti interventi:

- Installazione di impianto di servoscala e delle relative strutture per il superamento del dislivello tra la via don Minzoni e il sagrato della chiesa.

Per consentire l'accesso dal sagrato della chiesa allo spazio interno si rendono necessari i seguenti interventi:

- Installazione di rampa con struttura in acciaio corten e pavimentazione per esterni antisdrucciolo.

In via temporanea e transitoria l'accesso allo spazio interno può essere garantito con rampa provvisoria in legno.

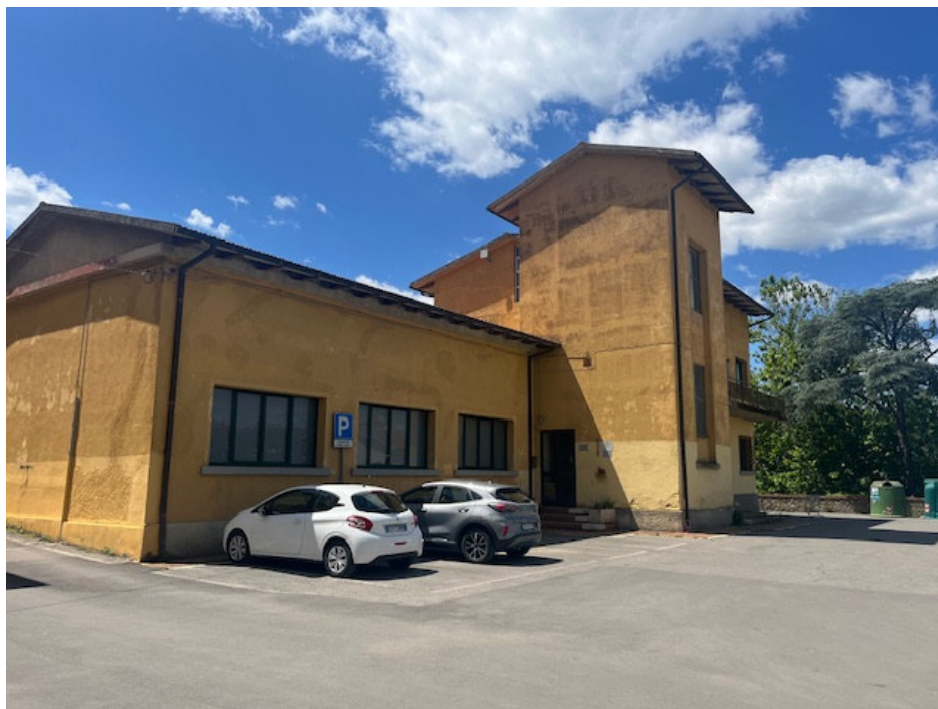
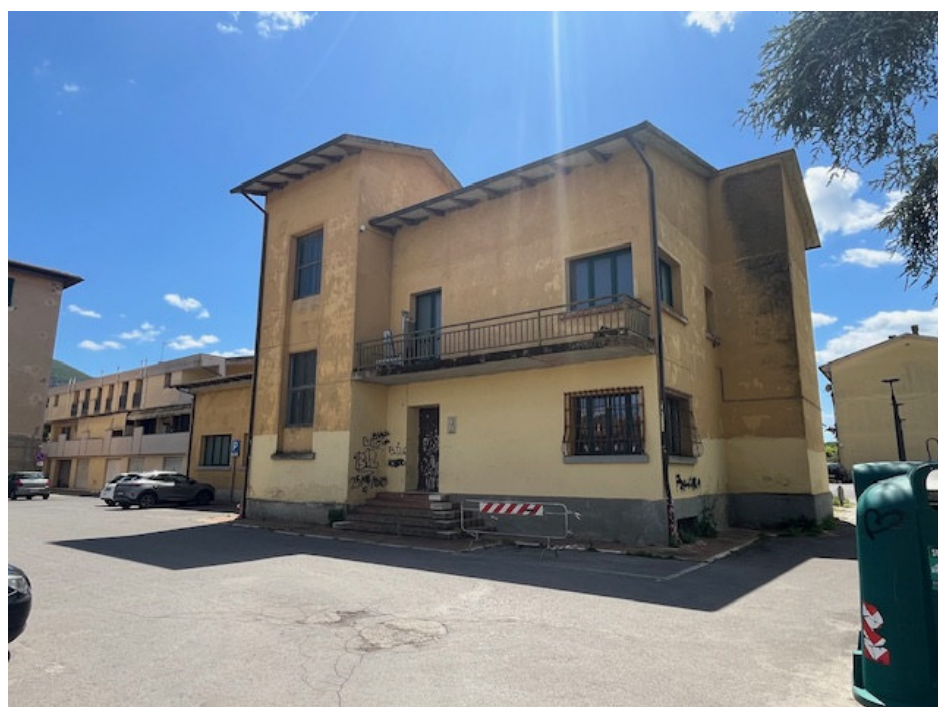
L'accesso dalla piazza pubblica è possibile solo attraverso il superamento di una scalinata. La struttura si presenta in condizioni di forte degrado. Nell'ambito di un progetto generale di ristrutturazione dovranno essere previste rampe e camminamenti idonei al superamento dei dislivelli esistenti.

L'immobile è in condizioni strutturali e funzionali molto degradate. Può essere reso accessibile solo con interventi di ristrutturazione generale.
