**COMUNE DI GAVORRANO**

# **Piano per la eliminazione delle barriere architettoniche.**

| <b>I</b> | <b>SCHEDE DELLE ATTREZZATURE<br/>PUBBLICHE O DI INTERESSE PUBBLICO</b> |
| | <b>BIVIO DI RAVI</b><br>Riferimento Tavola 09 del P.E.B.A. |

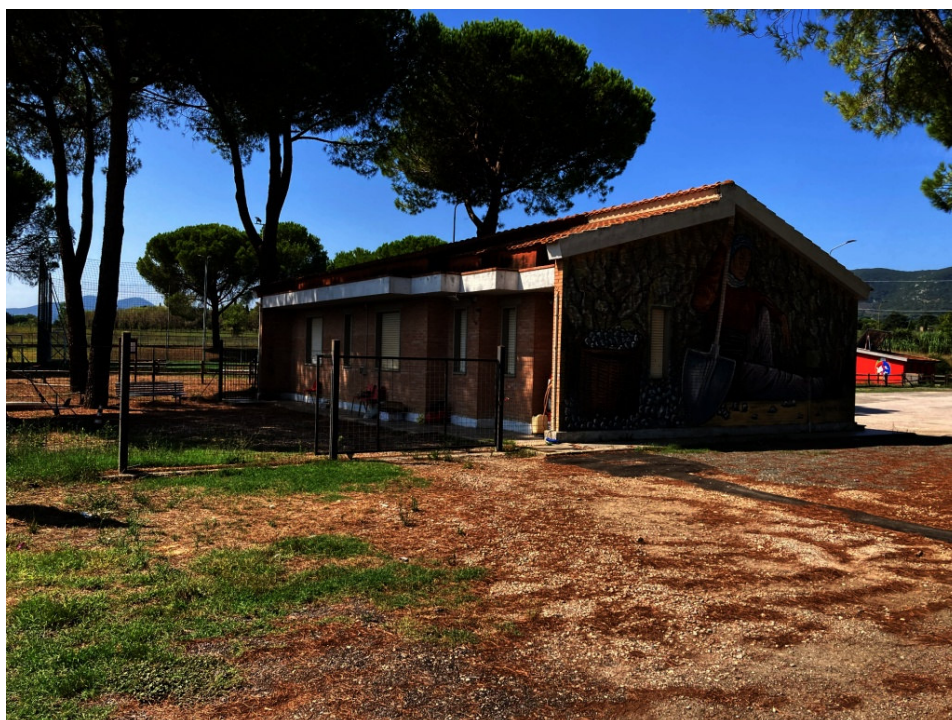
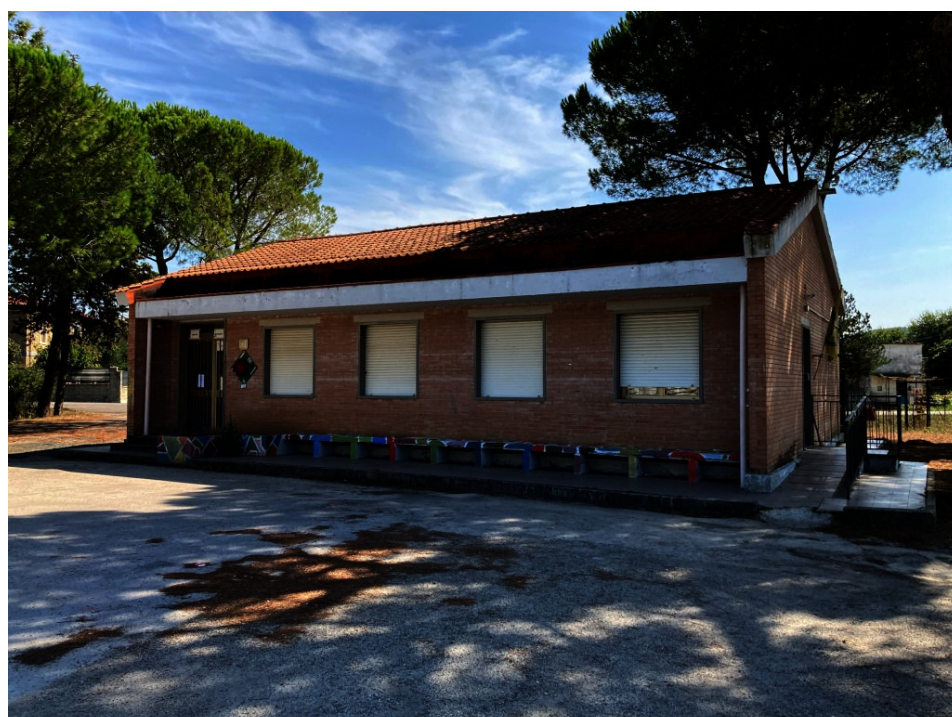
| Località | Rif. scheda | Identificazione |
|---|---|---|
| <b>b) Documentazione fotografica.</b> | | |

L'accesso alla struttura avviene attraverso una rampa con dimensioni e pendenze conformi alle disposizioni della legislazione vigente ma in pessimo stato di manutenzione. L'ingresso è male segnalato e l'infisso adeguato.

Criticità: Stato di manutenzione della rampa.  
Segnalazione inadeguata dell'ingresso.

- Interventi di ripristino e consolidamento della rampa esistente.
- Installazione di segnaletica per orientare l'accesso alla struttura.

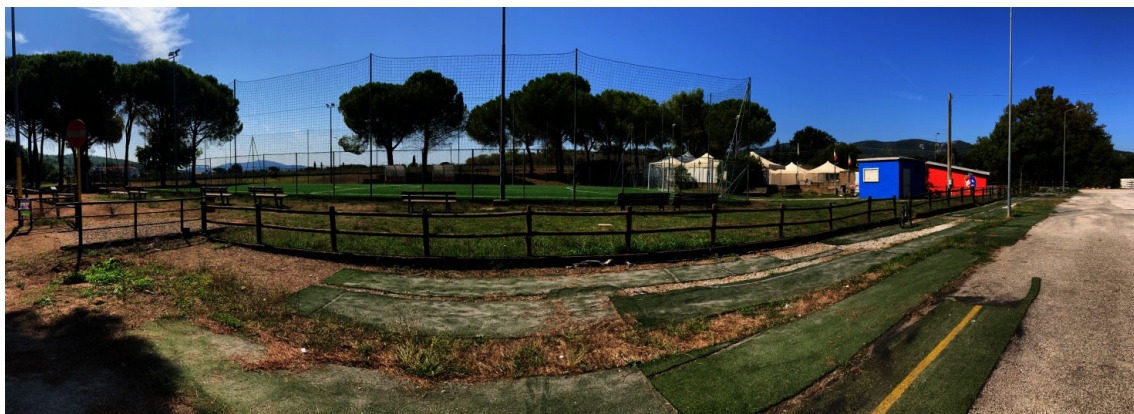
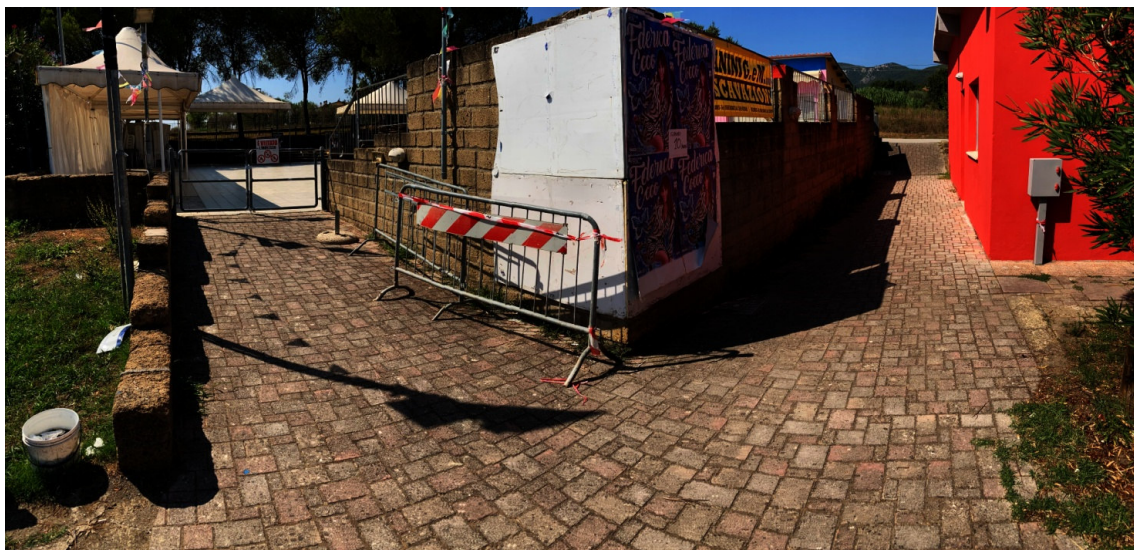
| Località | Rif. scheda | Identificazione |
|---|---|---|
| <b>b) Documentazione fotografica.</b> | | |

L'accesso all'impianto presenta e alle strutture dimensioni adeguate. Non si rilevano dislivelli. Gli infissi si presentano conformi alla normativa vigente.

L'immobile risulta già oggi completamente agibile.
