**COMUNE DI GAVORRANO**

# **Piano per la eliminazione delle barriere architettoniche.**

| <b>F</b> | <b>SCHEDE DELLE ATTREZZATURE<br/>PUBBLICHE O DI INTERESSE PUBBLICO</b> | |
| | <b>Caldana</b><br><b>Riferimento Tavola 06 del P.E.B.A.</b> | |

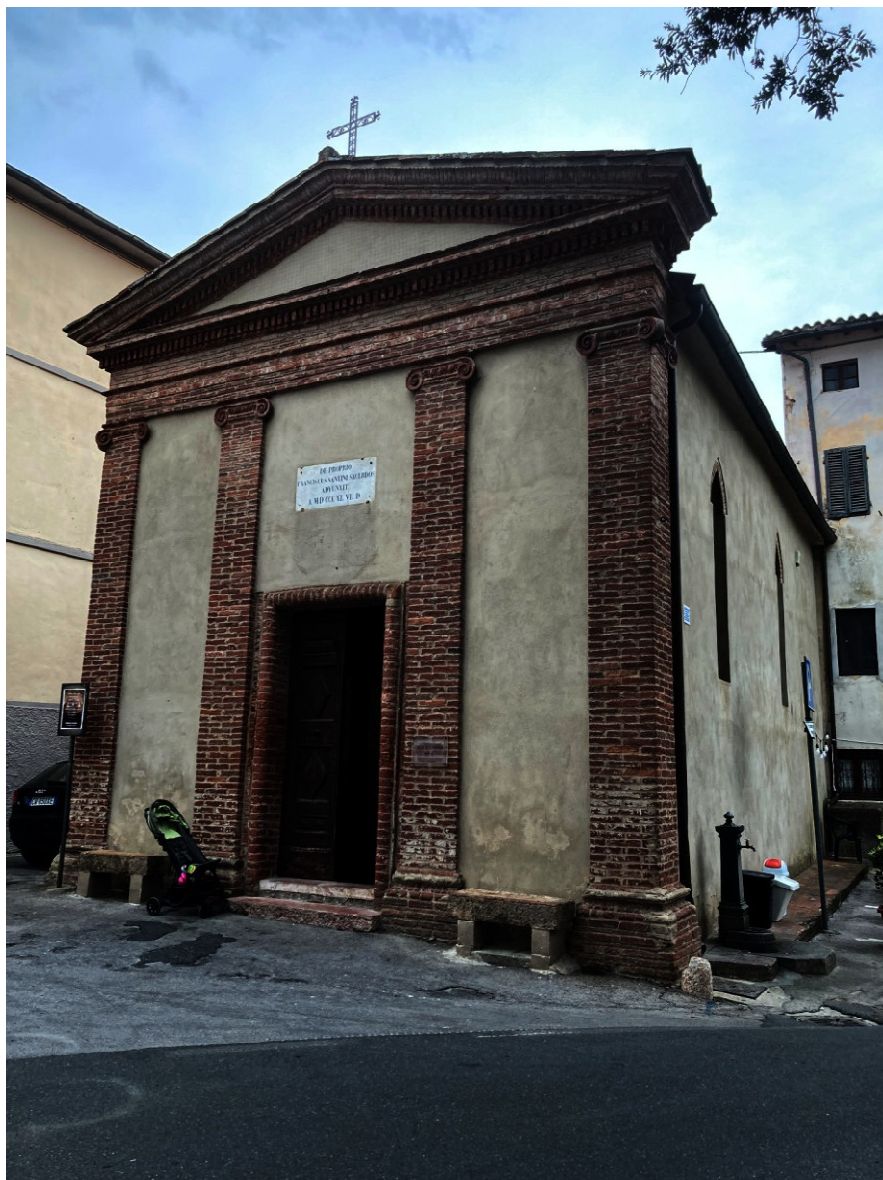
Criticità: Presenza degli scalini per accedere allo spazio sacro.

Criticità: Superamento del dislivello tra la quota della strada pubblica e l'ingresso allo spazio sacro.

Criticità: Oltre a quanto detto ai punti E.U1 e E.U2 è doveroso far presente che il contesto storico impone interventi temperati con le caratteristiche architettoniche dell'immobile.

- Installazione di rampa di collegamento tra la strada pubblica e la quota di accesso allo spazio sacro.

- Installazione di rampa con struttura in acciaio corten e pavimentazione per esterni antisdrucciolo.

In via temporanea e transitoria l'accesso allo spazio interno può essere garantito con rampa provvisoria in legno.

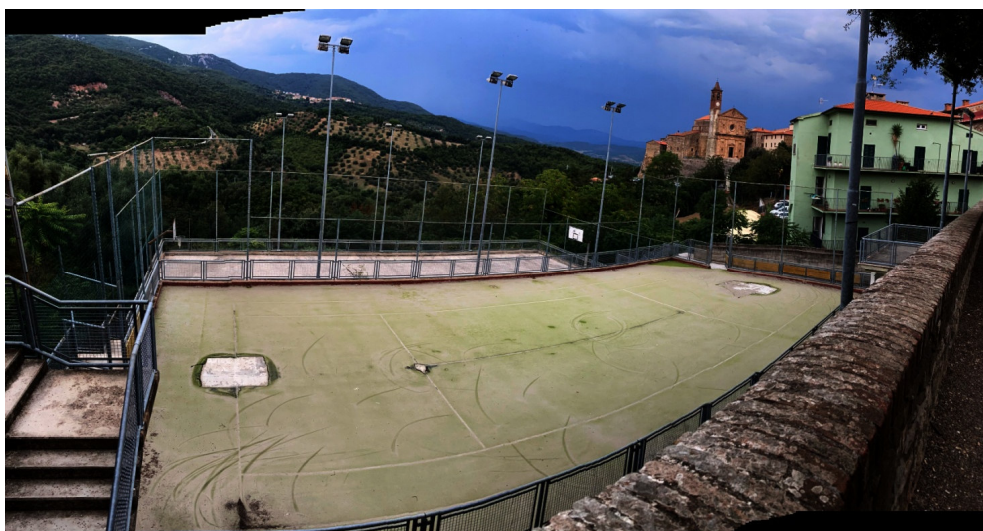
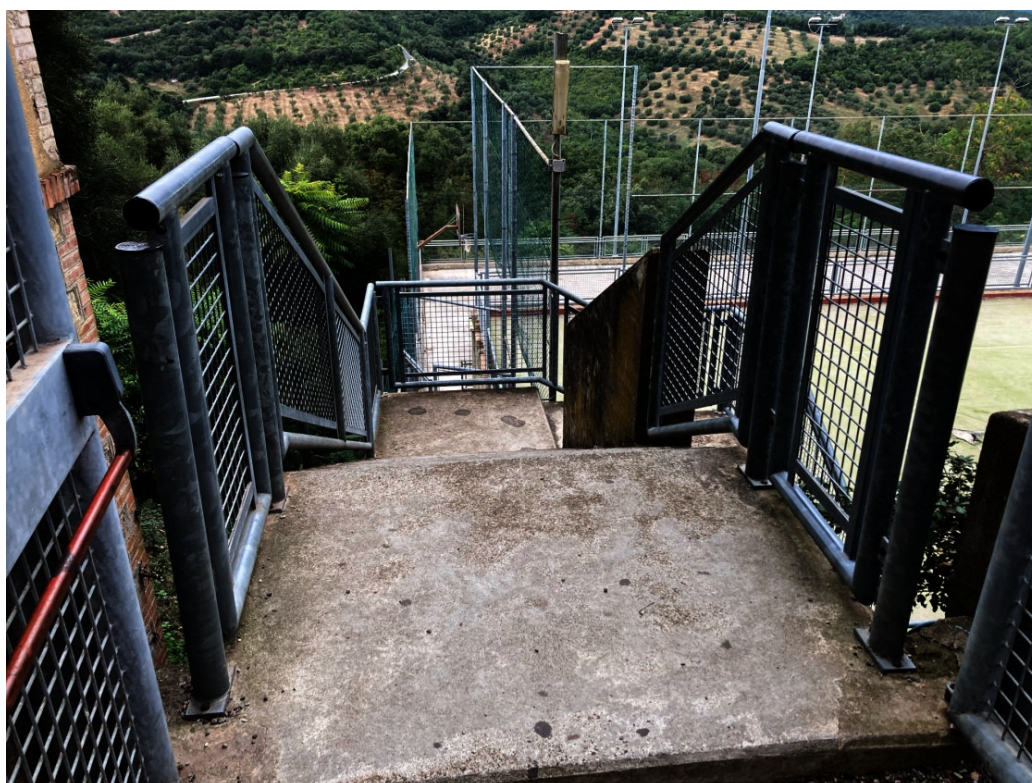
Criticità: I campi di gioco sono raggiungibili solo attraverso una lunga scalinata.

- Installazione di servoscala e delle strutture di sostegno lungo la scalinata esistente.

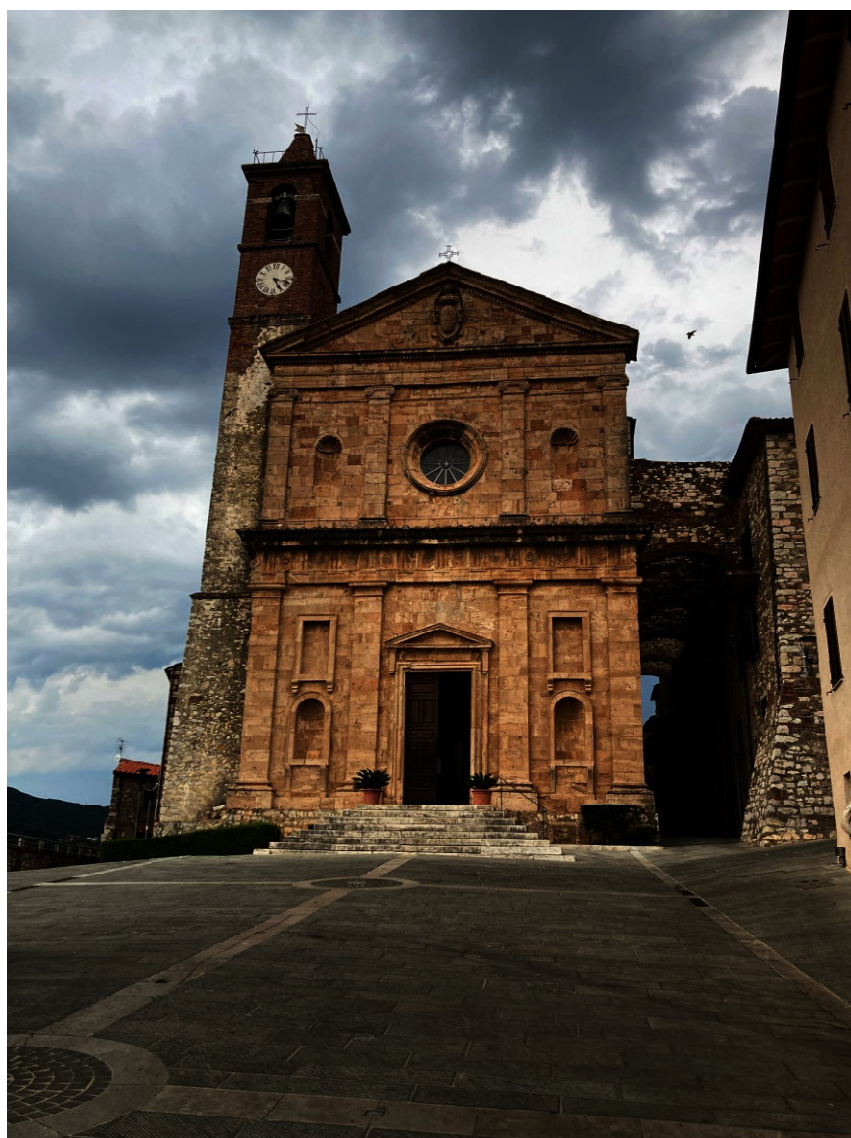
Criticità: Superficie discontinua costituita dal manto lapideo dello spazio pubblico antistante l'immobile.  
Utilizzo della scalinata per accedere al sagrato.

Criticità: Superamento del dislivello tra la quota del sagrato e quello della navata.

Sono presenti dislivelli degli spazi esterni da superare. Il primo, significativo, tra la piazza pubblica e il sagrato della chiesa e il secondo costituito dallo scalino posto sull'ingresso alla navata.

Criticità: Oltre a quanto detto ai punti E.U1 e E.U2 è doveroso far presente che il contesto storico impone interventi temperati con le caratteristiche architettoniche dell'immobile.

- Installazione di impianto di servoscala e delle relative strutture per il superamento del dislivello tra la piazza pubblica e il sagrato della chiesa.

- Installazione di rampa con struttura in acciaio corten e pavimentazione per esterni antidrucciolo.

In via temporanea e transitoria l'accesso allo spazio interno può essere garantito con rampa provvisoria in legno.

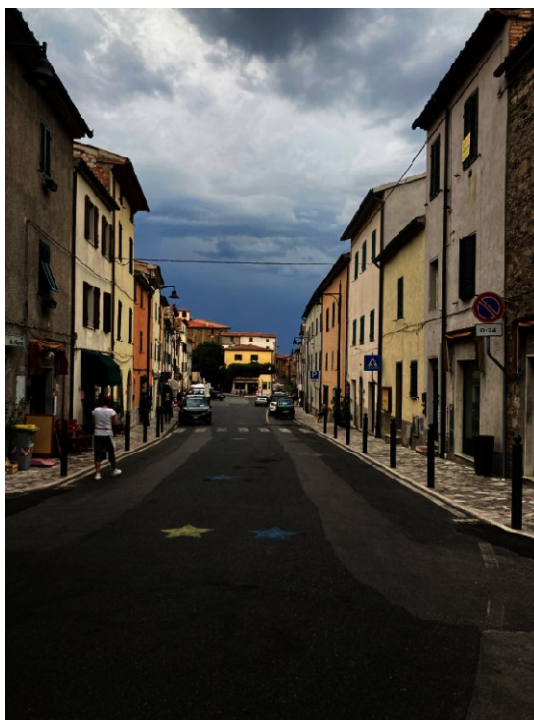
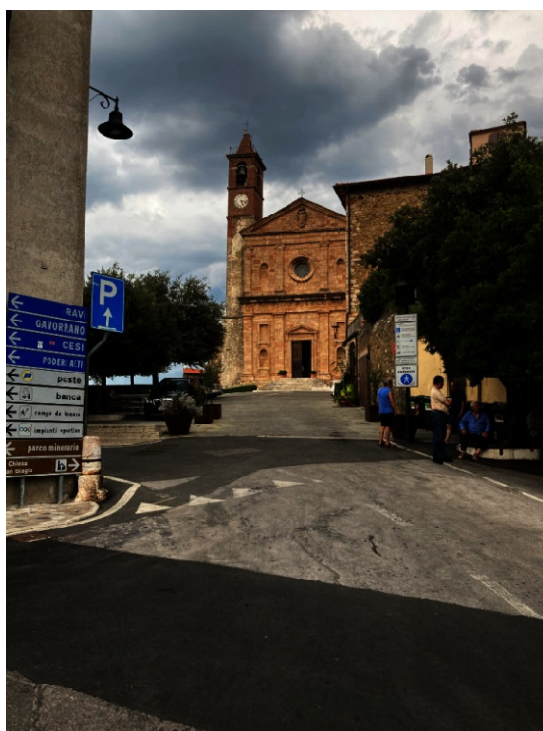
Lungo tutto il tracciato i marciapiedi si presentano in condizioni e dimensioni adeguate. I raccordi tra il marciapiede e il piano stradale sono insufficienti e non adeguati.

Criticità: Raccordi insufficienti tra il marciapiede e il piano stradale.

Nell'area di congiunzione tra la strada pubblica e la Piazza M. Signori non sono presenti attraversamenti pedonali controllati. Tale spazio è, solitamente, interessata da traffico urbano piuttosto incidente sul contesto.

Criticità: Attraversamenti urbani non protetti nell'area antistante la Piazza M. Signori

- Rifacimento parziale di pavimentazione e realizzazione di rampe di raccordo con il piano stradale incluso l'utilizzo di piastrelle con linguaggio di tipo loges in prossimità del passaggio tra marciapiede e piano stradale.

- Realizzazione di rampe di raccordo con il piano stradale incluso l'utilizzo di piastrelle con linguaggio di tipo loges in prossimità del passaggio tra marciapiede e piano stradale.
- Fornitura e posa in opera di un lampione stradale provvisto di sensore per il rilevamento della presenza dei pedoni finalizzato all'aumento della luminosità durante l'utilizzo dell'attraversamento pedonale.
- Nuova segnaletica stradale per l'attraversamento stradale obbligato.
