**COMUNE DI GAVORRANO**

# **Piano per la eliminazione delle barriere architettoniche.**

| <b>D</b> | <b>SCHEDE DELLE ATTREZZATURE<br/>PUBBLICHE O DI INTERESSE PUBBLICO</b> |
| | <b>FILARE</b><br>Riferimento Tavola 02 del P.E.B.A. |

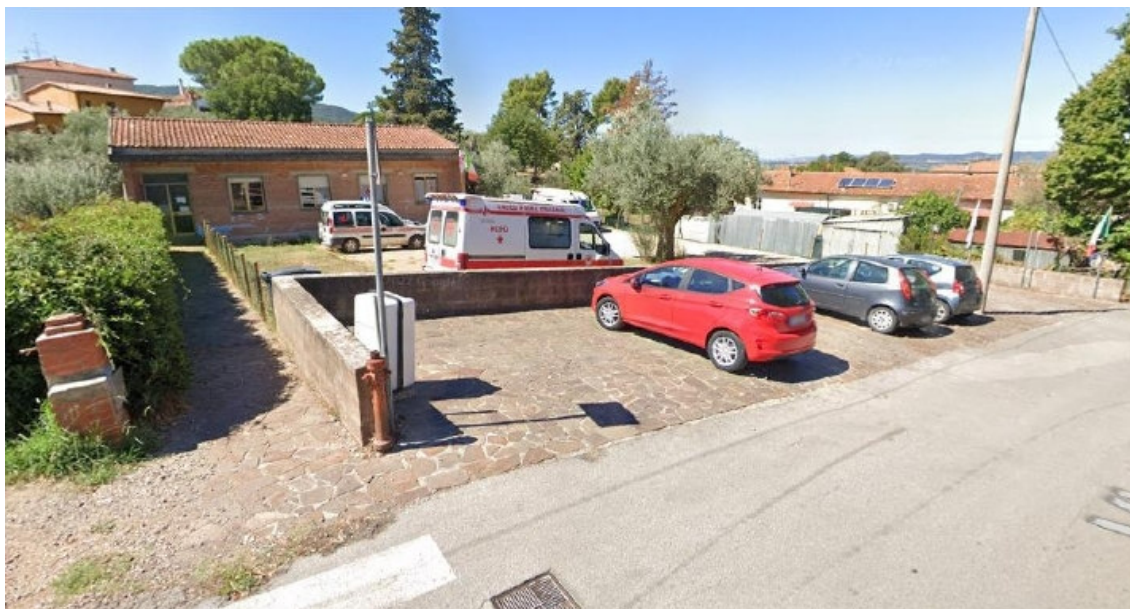
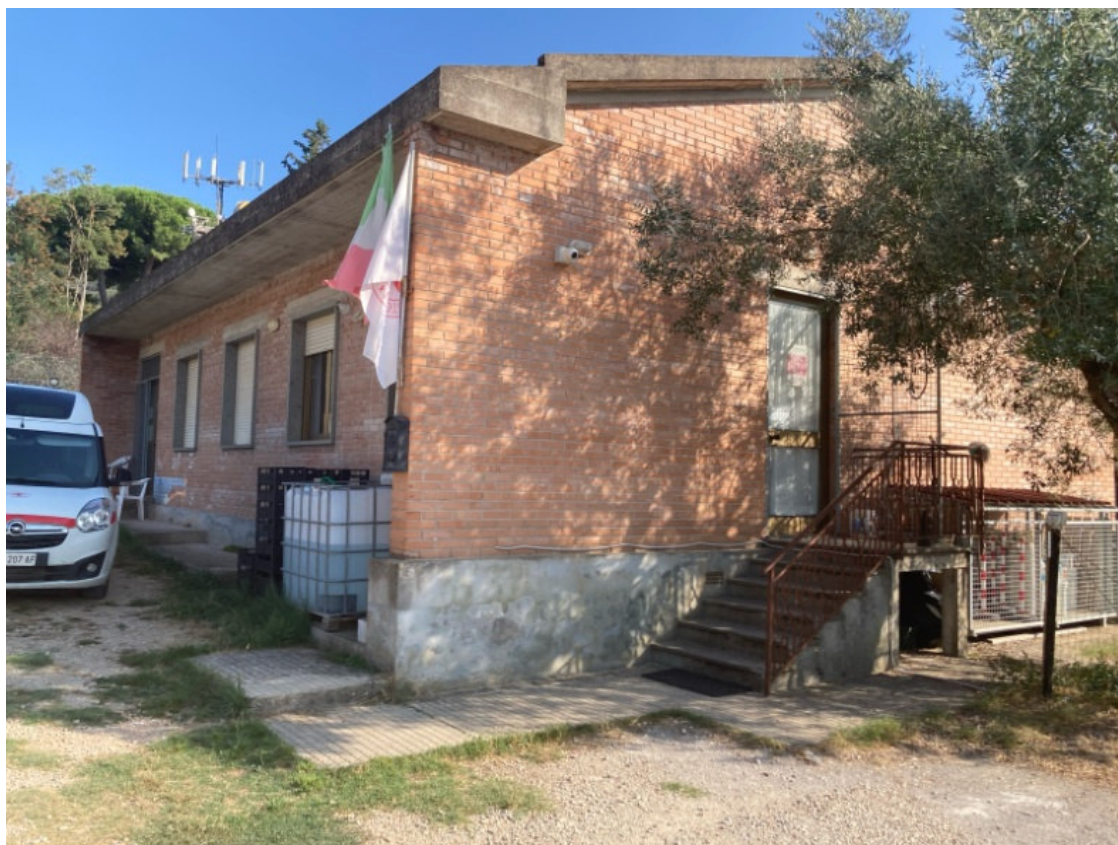
| Località | Rif. scheda | Identificazione |
|---|---|---|
| <b>b) Documentazione fotografica.</b> | | |

L'immobile è raggiungibile dalla pubblica via alla quale è collegata dalla corte di pertinenza interamente pianeggiante.

L'area privata che collega la strada pubblica all'edificio non risulta pavimentata ma la sua percorribilità è comunque buona e garantita dal manto in graniglia stabilizzata.

L'accesso alla struttura avviene attraverso una rampa con dimensioni e pendenze conformi alle disposizioni della legislazione vigente. L'ingresso è facilmente percepibile e l'infisso adeguato.

L'immobile risulta già oggi completamente agibile.

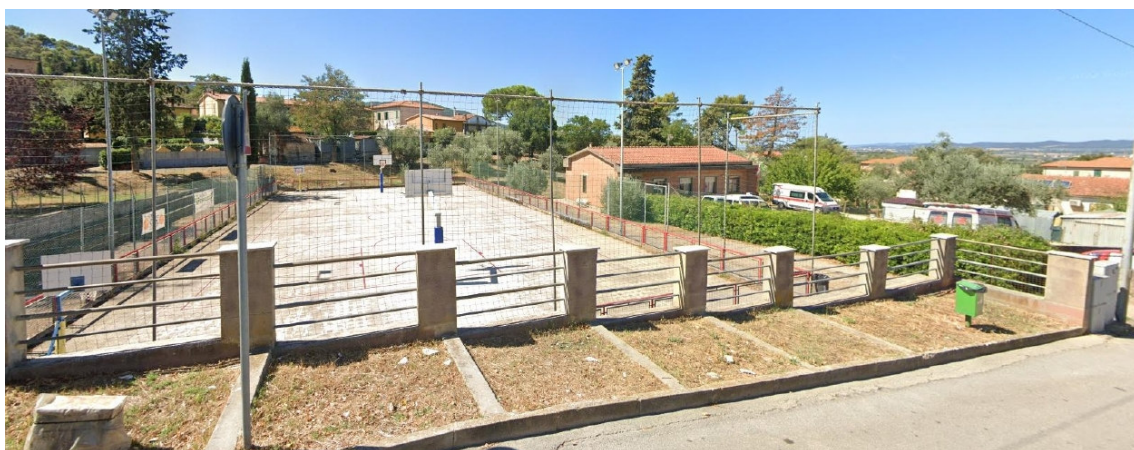
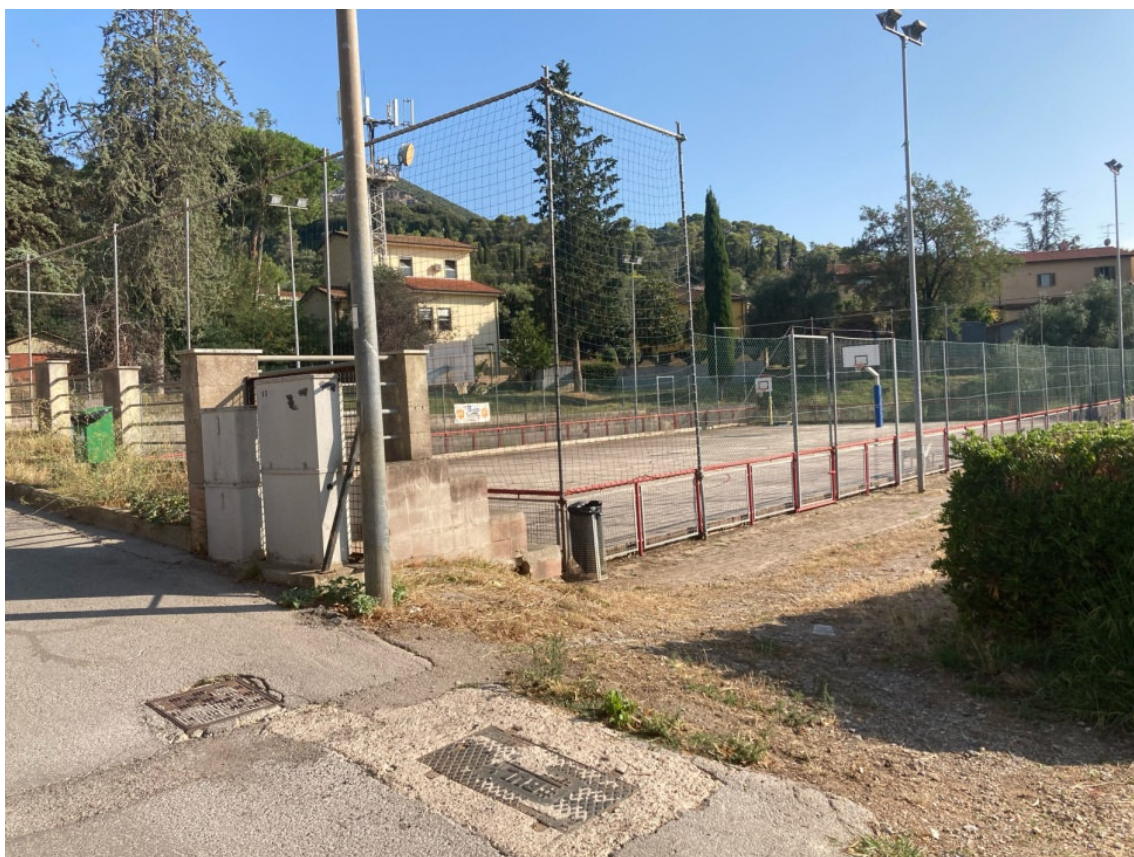
| Località | Rif. scheda | Identificazione |
|---|---|---|
| <b>b) Documentazione fotografica.</b> | | |

L'impianto risulta raggiungibile dalla via pubblica G. Giusti percorrendo un breve tratto non asfaltato in discesa, per poi proseguire con andamento orizzontale fino all'accesso principale del campo sportivo.

Criticità: Superficie discontinua costituita dal manto erboso per arrivare l'impianto sportivo.

L'accesso all'impianto presenta dimensioni adeguate. Il piano di calpestio è posto a livello leggermente inferiore rispetto al percorso di accesso.

Criticità: E' presente un dislivello tra la quota di arrivo all'impianto e il piano di gioco.

L'arrivo all'impianto, seppur privo di pendenze, si presenta con manto irregolare e di difficile percorrenza.

- Realizzazione di percorso pavimentato di collegamento tra la via pubblica e l'ingresso dell'impianto con contestuale uniformazione al livello di accesso all'impianto stesso.

L'accesso all'impianto si presenta di dimensioni adeguate. La realizzazione dell'intervento di cui al punto E.U1 permette la eliminazione dell'attuale dislivello per l'ingresso al campo.

Realizzazione di percorso = E. 6.000,00  
pavimentato di accesso
