**COMUNE DI GAVORRANO**

# **Piano per la eliminazione delle barriere architettoniche.**

| <b>C</b> | <b>SCHEDE DELLE ATTREZZATURE<br/>PUBBLICHE O DI INTERESSE PUBBLICO</b> |
| | <b>GAVORRANO</b><br>Riferimento Tavola 01 del P.E.B.A. |

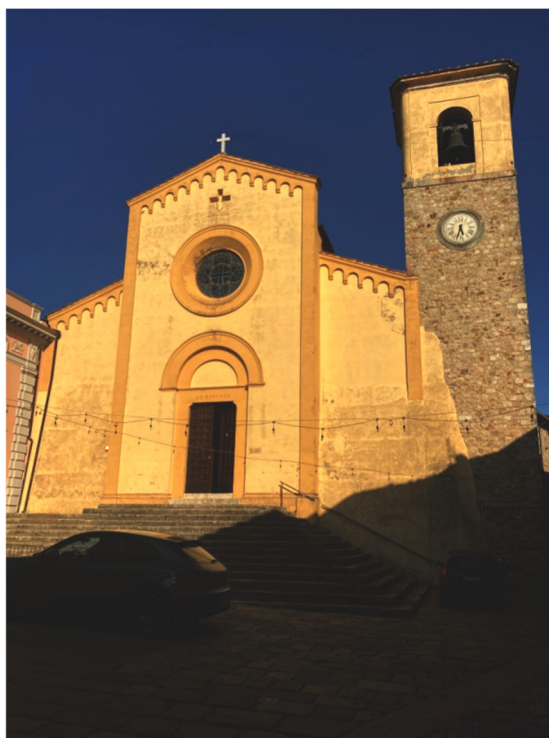
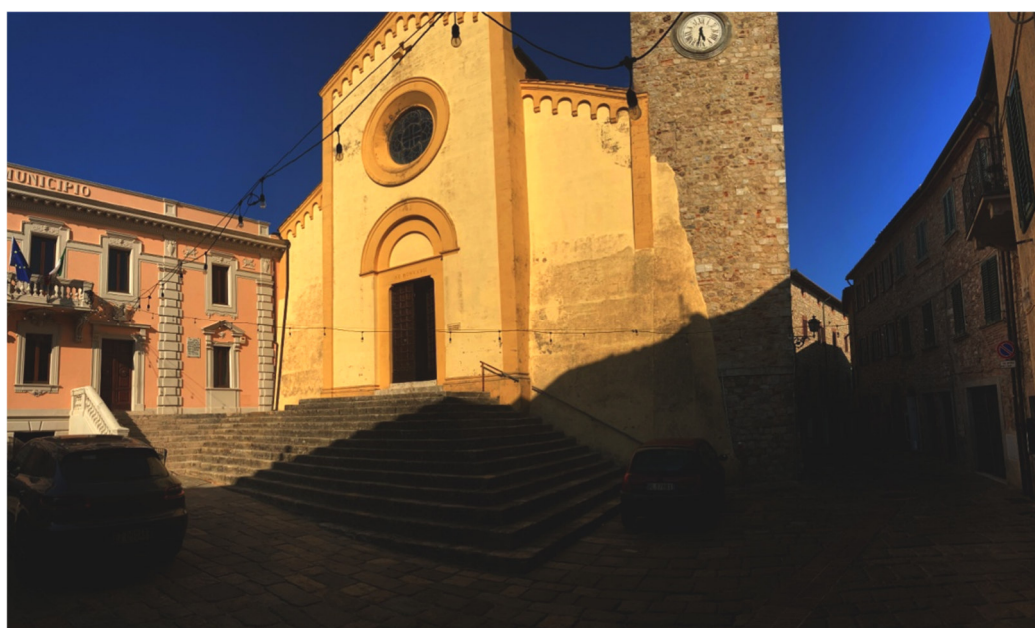
| Località | Rif. scheda | Identificazione |
|---|---|---|
| Gavorrano, Piazza Buozzi | <b>1ga</b> | Chiesa di San Giuliano |

Criticità: Superficie discontinua costituita dal manto lapideo dello spazio pubblico antistante l'immobile.  
Utilizzo della scalinata per accedere al sagrato.

Criticità: Superamento del dislivello tra la quota del sagrato e quello della navata.

Sono presenti dislivelli degli spazi esterni da superare. Il primo, significativo, tra la Piazza Buoizzi e il sagrato della chiesa e il secondo costituito dallo scalino posto sull'ingresso alla navata.

- Installazione di impianto di servoscala e delle relative strutture per il superamento del dislivello tra la Piazza Buozzi e il sagrato della chiesa.

- Installazione di rampa con struttura in acciaio corten e pavimentazione per esterni antisdrucciolo.

In via temporanea e transitoria l'accesso allo spazio interno può essere garantito con rampa provvisoria in legno.

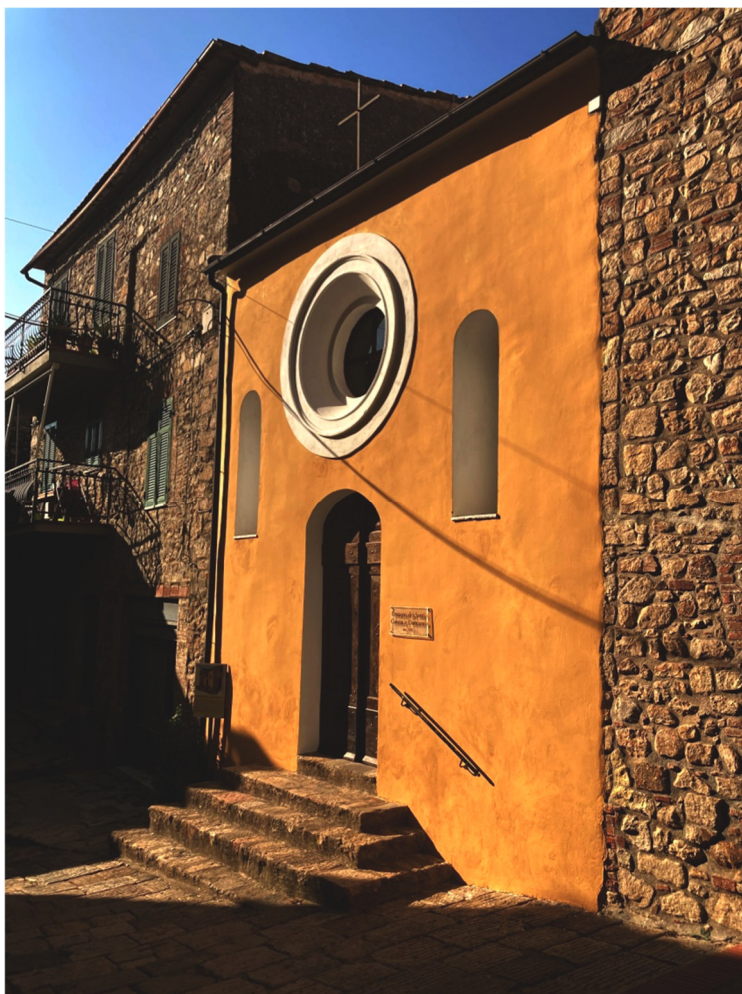
| Località | Rif. scheda | Identificazione |
|---|---|---|
| Gavorrano, via di Mezzo | <b>2ga</b> | Oratorio del Santissimo Sacramento |

Criticità: Superficie discontinua costituita dal manto lapideo dello spazio pubblico antistante l'immobile.  
Obbligo di utilizzo della scalinata per accedere all'ingresso.

Criticità: Non è presente alcun disimpegno che divide l'ingresso dalla scalinata di accesso.

- Installazione di impianto di servoscala e delle relative strutture per il superamento del dislivello tra la via di Mezzo e l'ingresso della struttura.

L'accesso alla struttura sarà consentito dall'installazione dell'impianto servoscala di cui al punto E.U1. Tale impianto dovrà essere dotato di specifici dispositivi per raccordarsi al vano di ingresso dell'immobile.

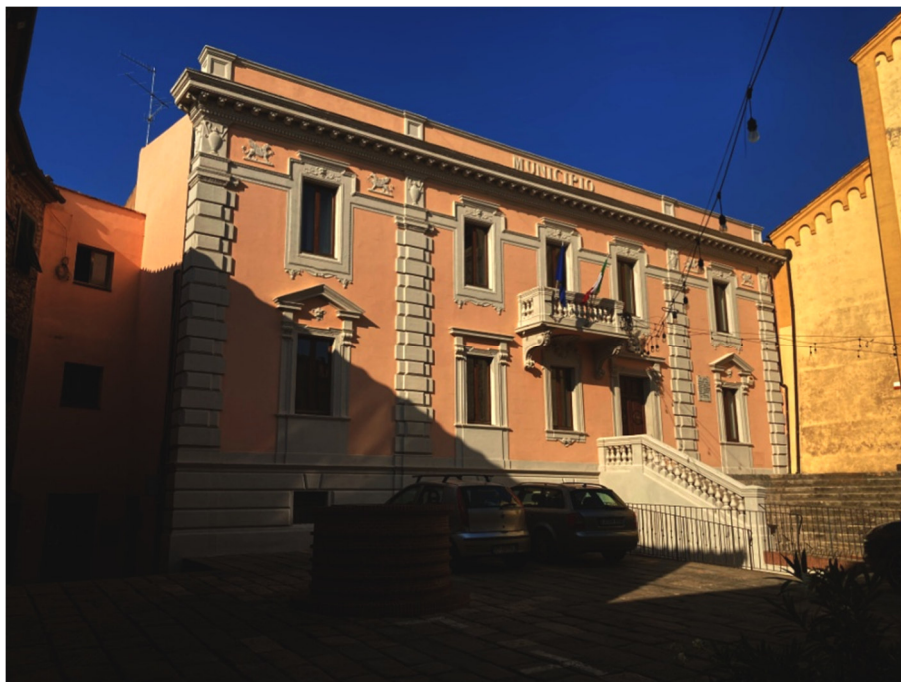
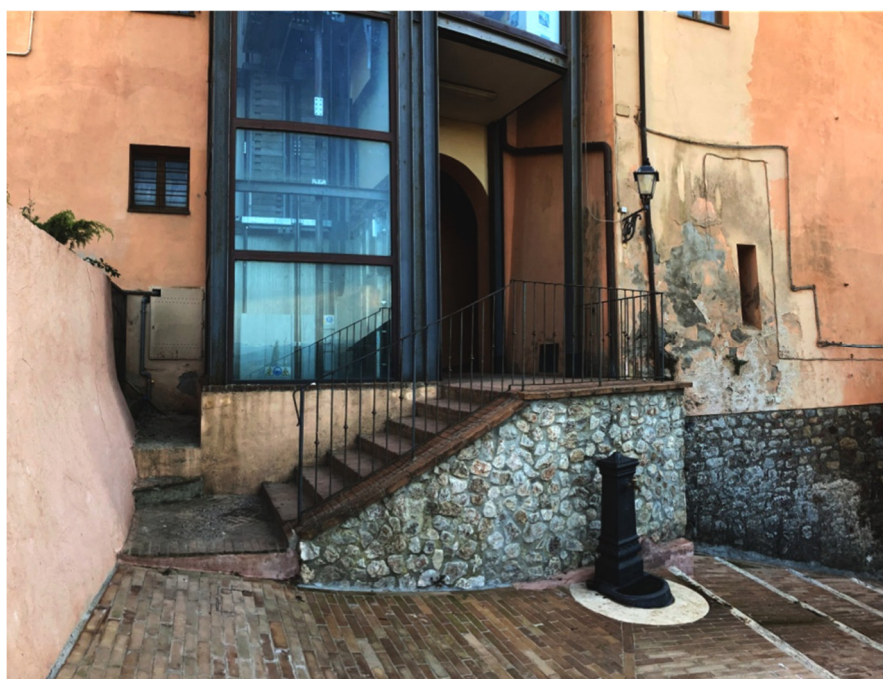
| Località | Rif. scheda | Identificazione |
|---|---|---|
| Gavorrano, Piazza Buozzi | <b>3ga</b> | Palazzo Comunale |

Criticità: Superficie discontinua costituita dal manto lapideo dello spazio pubblico antistante l'immobile.  
Mancata segnalazione sulla presenza dell'ascensore e sul percorso per raggiungere l'impianto.

Criticità: mancata segnalazione dell'accesso dell'ascensore.

- Installazione di segnaletica per il percorso e l'ingresso all'ascensore già presente sul retro del palazzo Comunale.
- Installazione di impianto di servoscala e delle relative strutture per il superamento del dislivello tra la Piazza Buozzi e il Palazzo Comunale.

- Installazione di rampa con struttura in acciaio corten e pavimentazione per esterni antisdrucchiolo.

In via temporanea e transitoria l'accesso allo spazio interno può essere garantito con rampa provvisoria in legno.

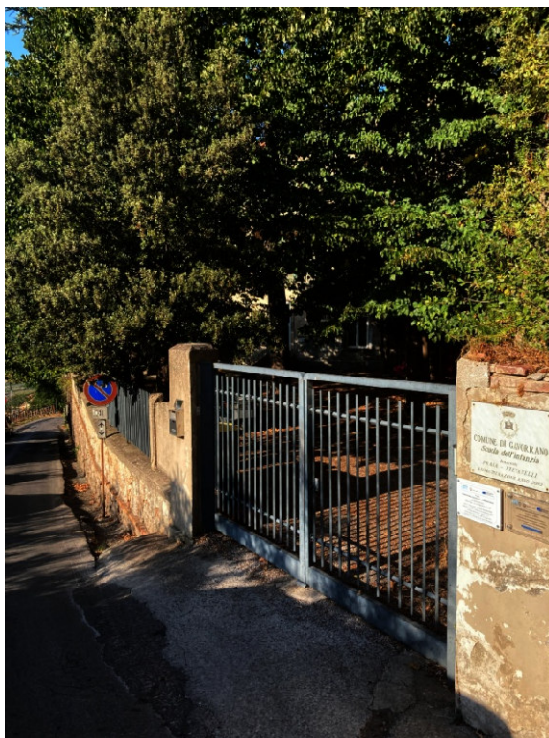
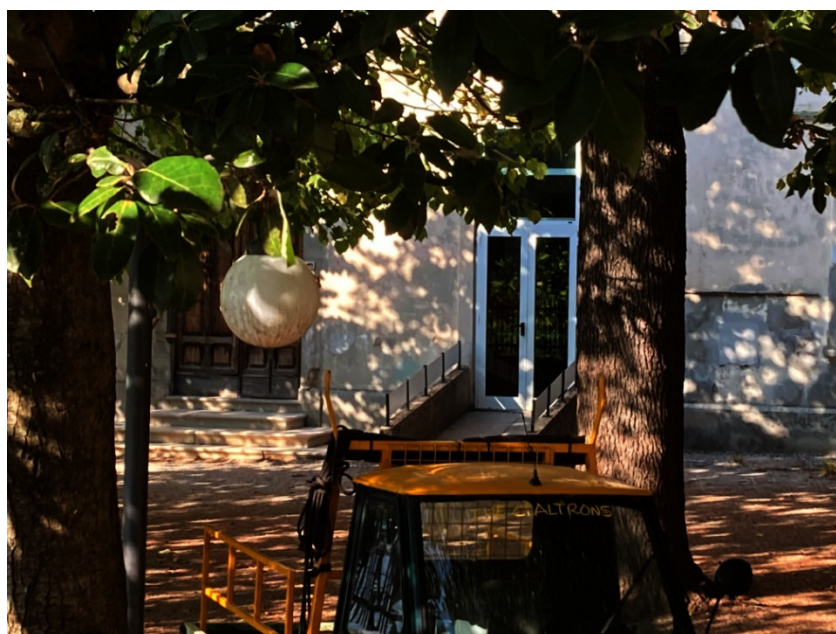
| Località | Rif. scheda | Identificazione |
|---|---|---|
| Gavorrano, via P. Nenni | <b>4ga</b> | Scuola dell'infanzia Praga Stefanelli |

L'immobile è raggiungibile dalla pubblica via che arriva sino a Piazza della Resistenza. La strada presenta pendenze significative ed è percorribile anche con veicoli a motore.  
Dalla strada pubblica è possibile accedere al cortile dell'edificio scolastico.
