**COMUNE DI GAVORRANO**

# **Piano per la eliminazione delle barriere architettoniche.**

| <b>E</b> | | <b>SCHEDE DELLE ATTREZZATURE<br/>PUBBLICHE O DI INTERESSE PUBBLICO</b> |
| | | <b>GIUNCARICO – LA CASTELLACCIA</b><br>Riferimento Tavola 05 del P.E.B.A. |

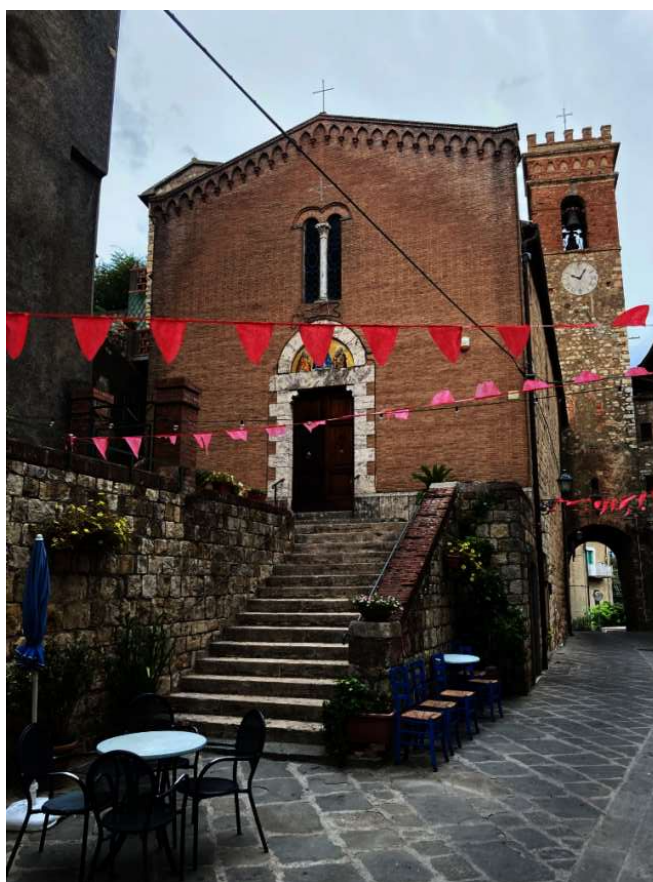
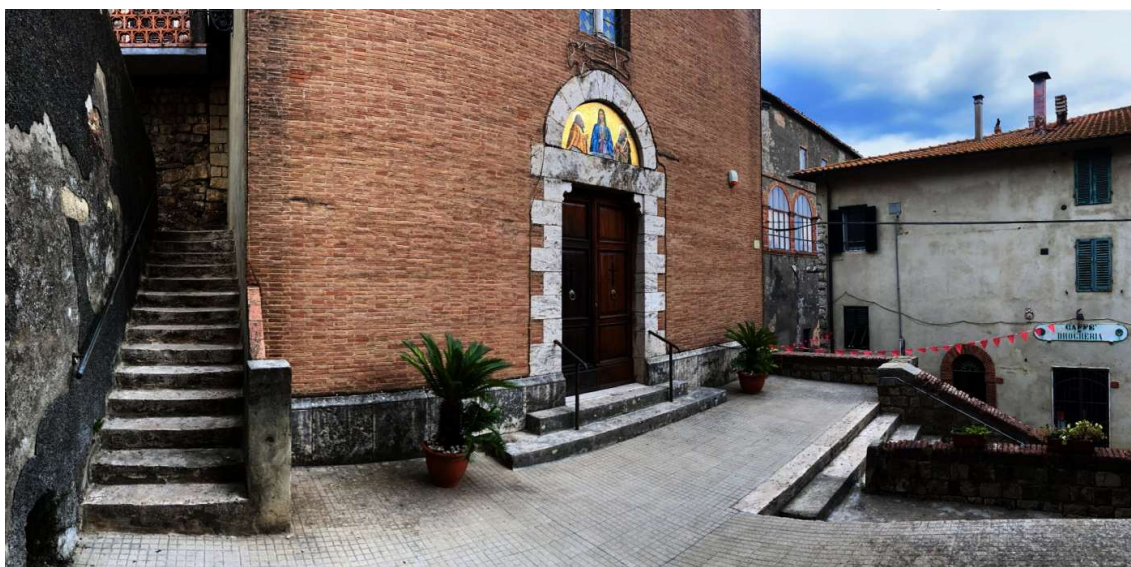
| Località | Rif. scheda | Identificazione |
|---|---|---|
| <b>b) Documentazione fotografica.</b> | | |

Criticità: Superficie discontinua costituita dal manto lapideo dello spazio pubblico antistante l'immobile.  
Utilizzo della scalinata per accedere al sagrato.

Criticità: Superamento del dislivello tra la quota del sagrato e quello della navata.

- Installazione di impianto di servoscala e delle relative strutture per il superamento del dislivello tra la via Roma e il sagrato della chiesa.

- Installazione di rampa con struttura in acciaio corten e pavimentazione per esterni antisdrucchiolo.

In via temporanea e transitoria l'accesso allo spazio interno può essere garantito con rampa provvisoria in legno.

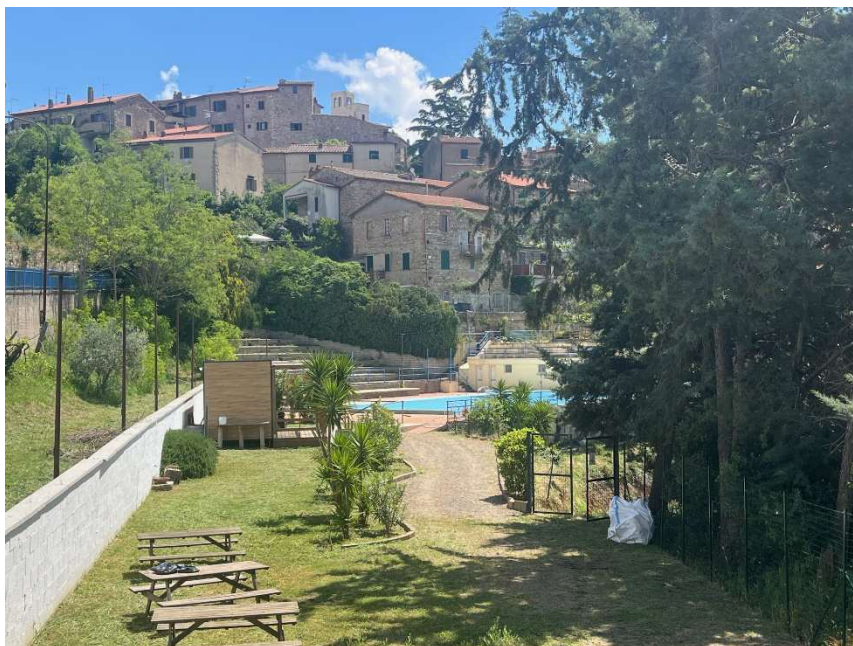
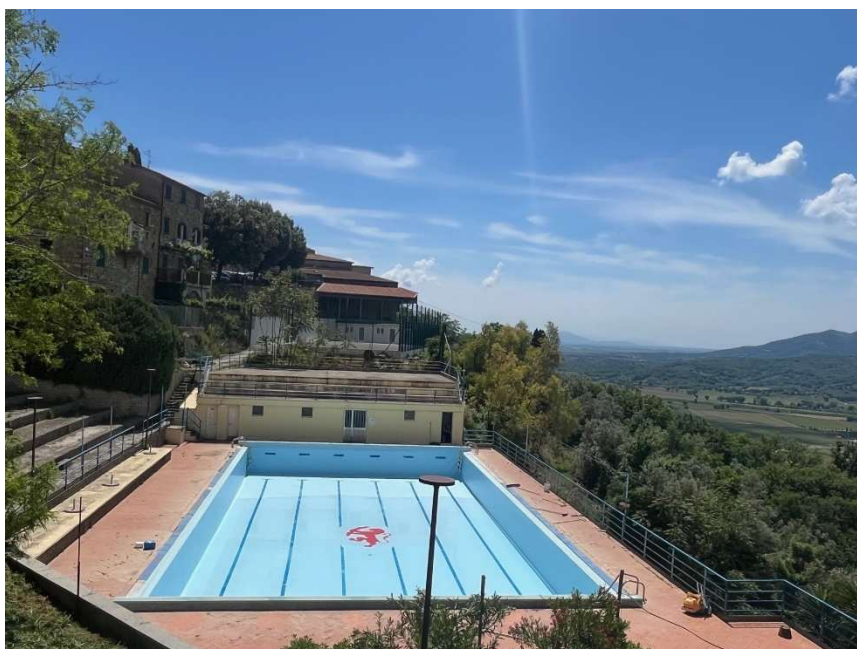
| Località | Rif. scheda | Identificazione |
|---|---|---|
| <b>b) Documentazione fotografica.</b> | | |

Criticità: Superficie discontinua costituita dal manto erboso per arrivare alla piscina e manto non appropriato per la rampa di arrivo all'impianto polivalente.

- Realizzazione di percorso pavimentato di collegamento tra la via pubblica e l'ingresso della piscina comunale.
- Posa in opera di manto bituminoso uniforme sulla rampa di collegamento tra l'impianto polivalente e la strada pubblica.

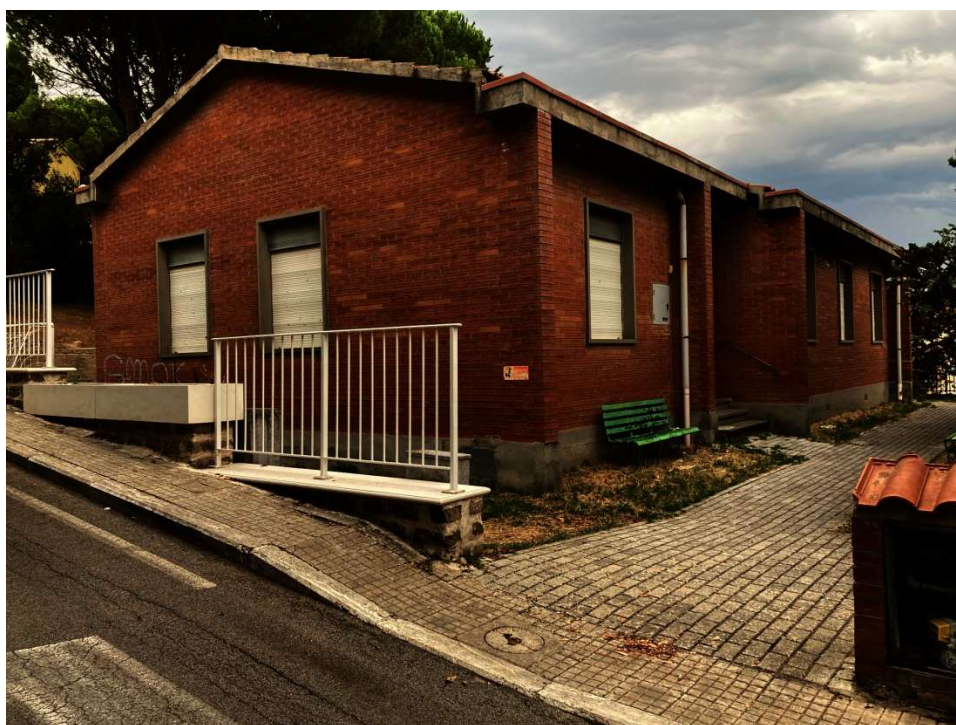
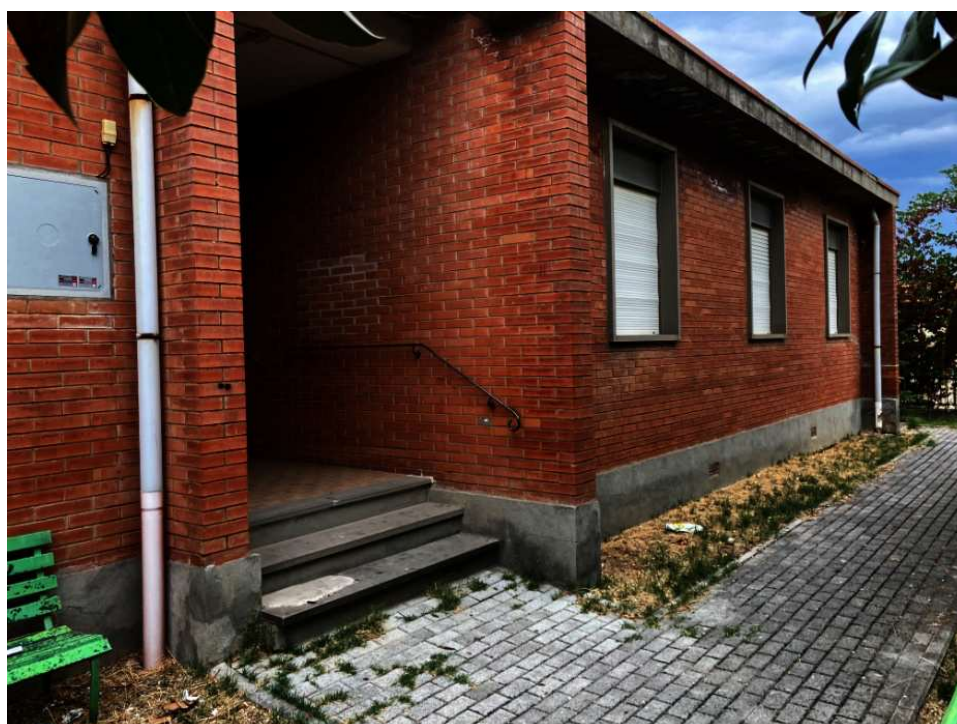
| Località | Rif. scheda | Identificazione |
|---|---|---|
| <b>b) Documentazione fotografica.</b> | | |

Criticità: La percezione visiva dell'accesso alla struttura non è sufficiente.

- Installazione di segnaletica per il percorso che arriva alla rampa e all'ingresso.

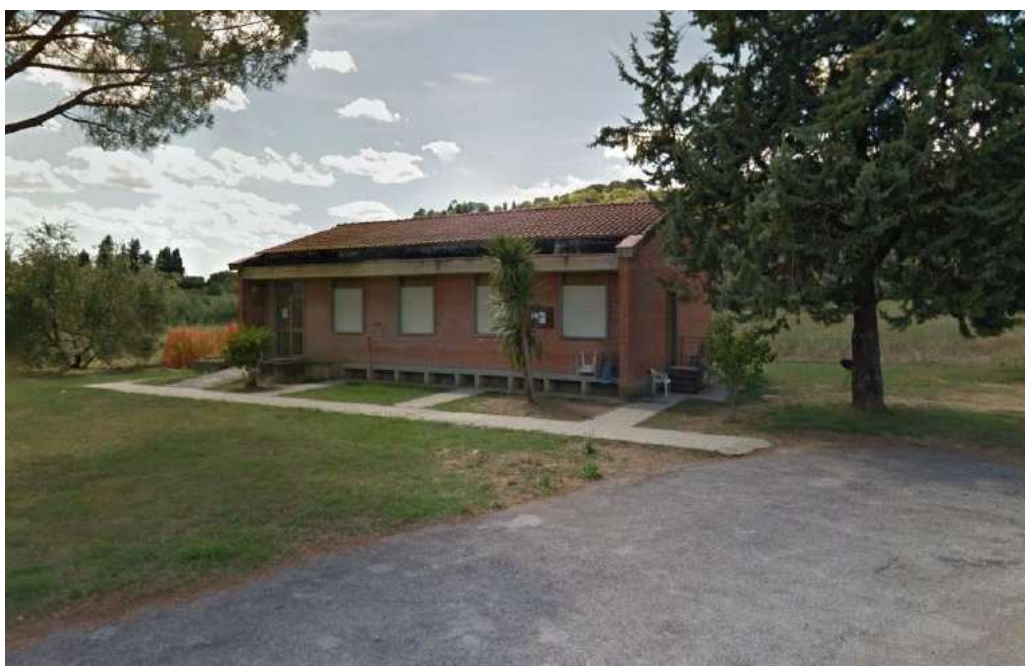
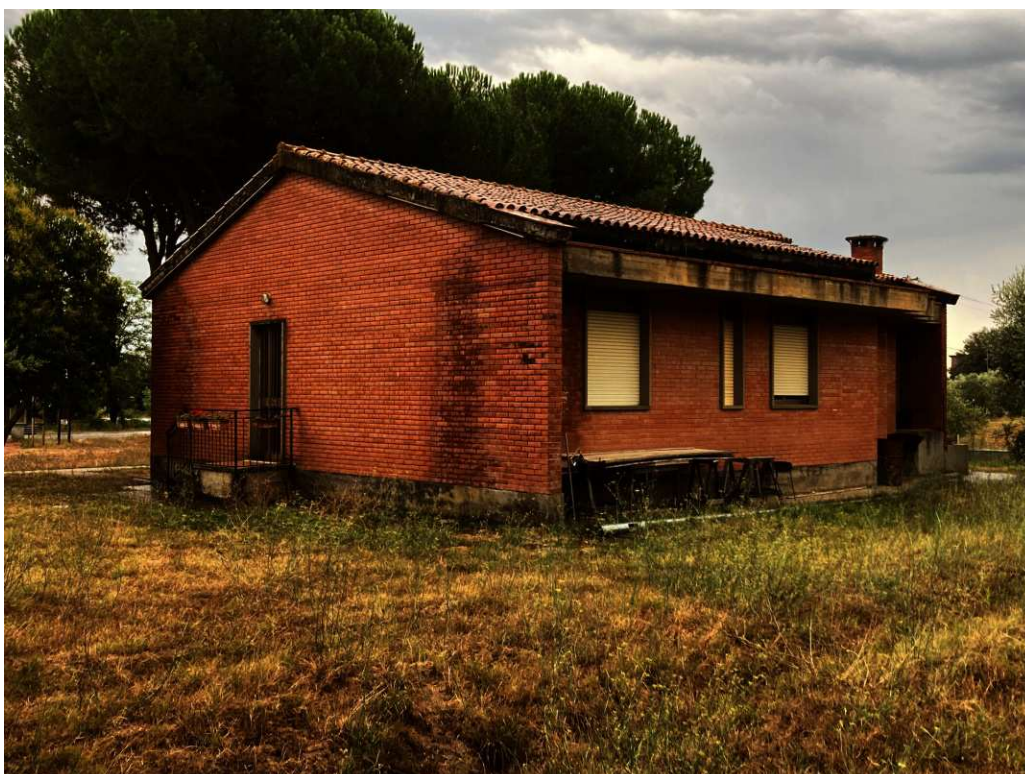
| Località | Rif. scheda | Identificazione |
|---|---|---|
| <b>b) Documentazione fotografica.</b> | | |

Criticità: La percezione visiva dell'accesso alla struttura non è sufficiente.
