**COMUNE DI GAVORRANO**

# **Piano per la eliminazione delle barriere architettoniche.**

| <b>L</b> | <b>SCHEDE DELLE ATTREZZATURE<br/>PUBBLICHE O DI INTERESSE PUBBLICO</b> |
| | <b>GRILLI</b><br>Riferimento Tavola 10 del P.E.B.A. |

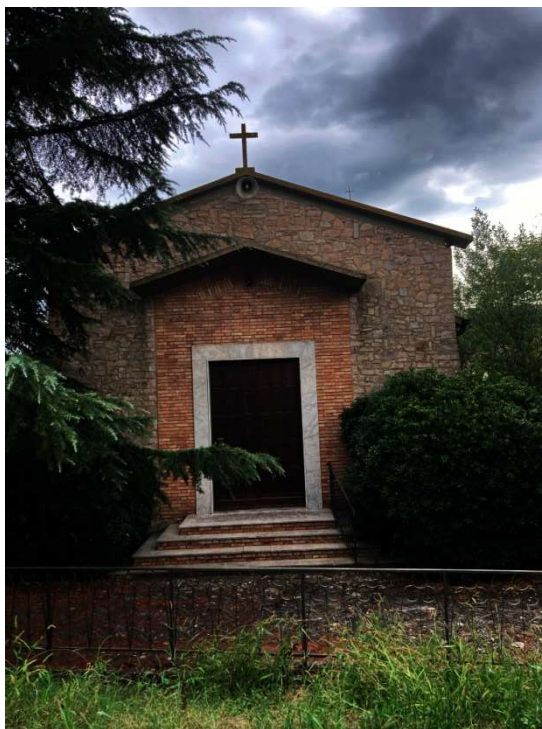
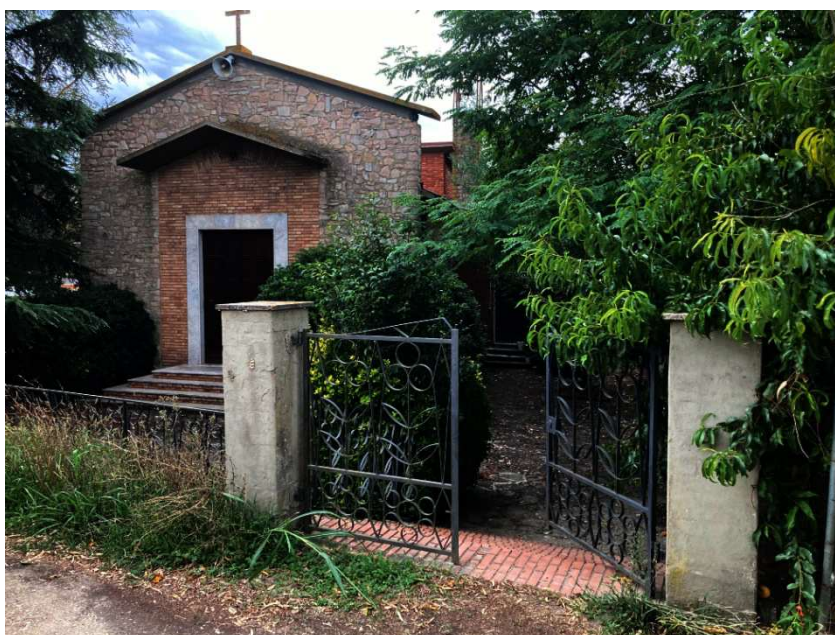
| Località | Rif. scheda | Identificazione |
|---|---|---|
| <b>b) Documentazione fotografica.</b> | | |

L'immobile è raggiungibile dalla pubblica via attraverso un percorso pavimentato e senza dislivelli che si sviluppa nell'area pertinenziale della costruzione. Lo spazio sacro è accessibile solo attraverso una scalinata.

Criticità: Utilizzo della scalinata per accedere alla chiesa.

L'accesso allo spazio religioso avviene dal portone principale che è raggiungibile attraverso il superamento della scalinata richiamata al punto E.U1.

Criticità: Superamento del dislivello tra la quota dell'area esterna e la quota dell'edificio.

Il varco di accesso all'area pertinenziale presenta dimensioni e caratteristiche conformi alle disposizioni legislative vigenti. Per accedere allo spazio sacro è obbligatorio superare la scalinata esterna. Si rendono necessari i seguenti interventi:

- Installazione di rampa con struttura in acciaio corten e pavimentazione per esterni antisdrucciolo.

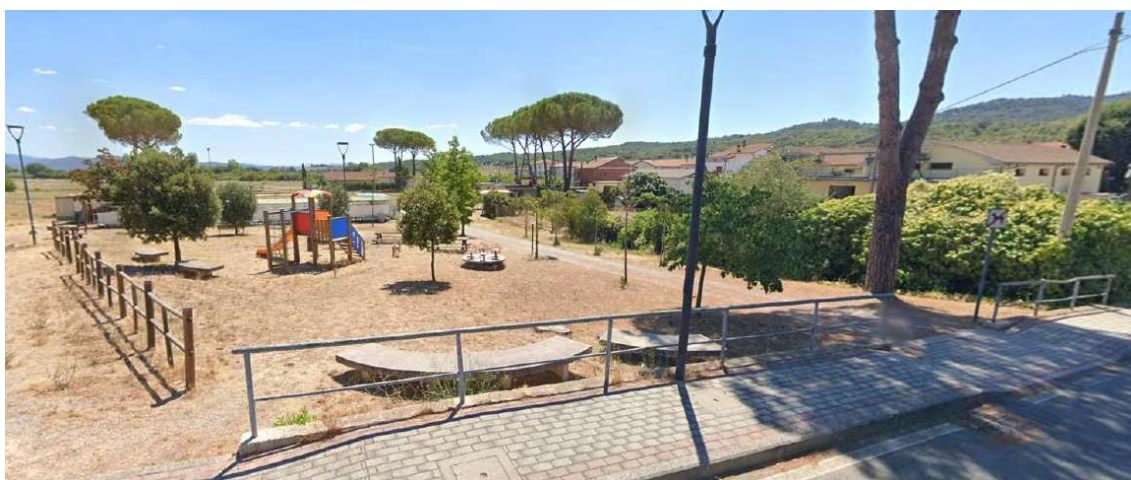
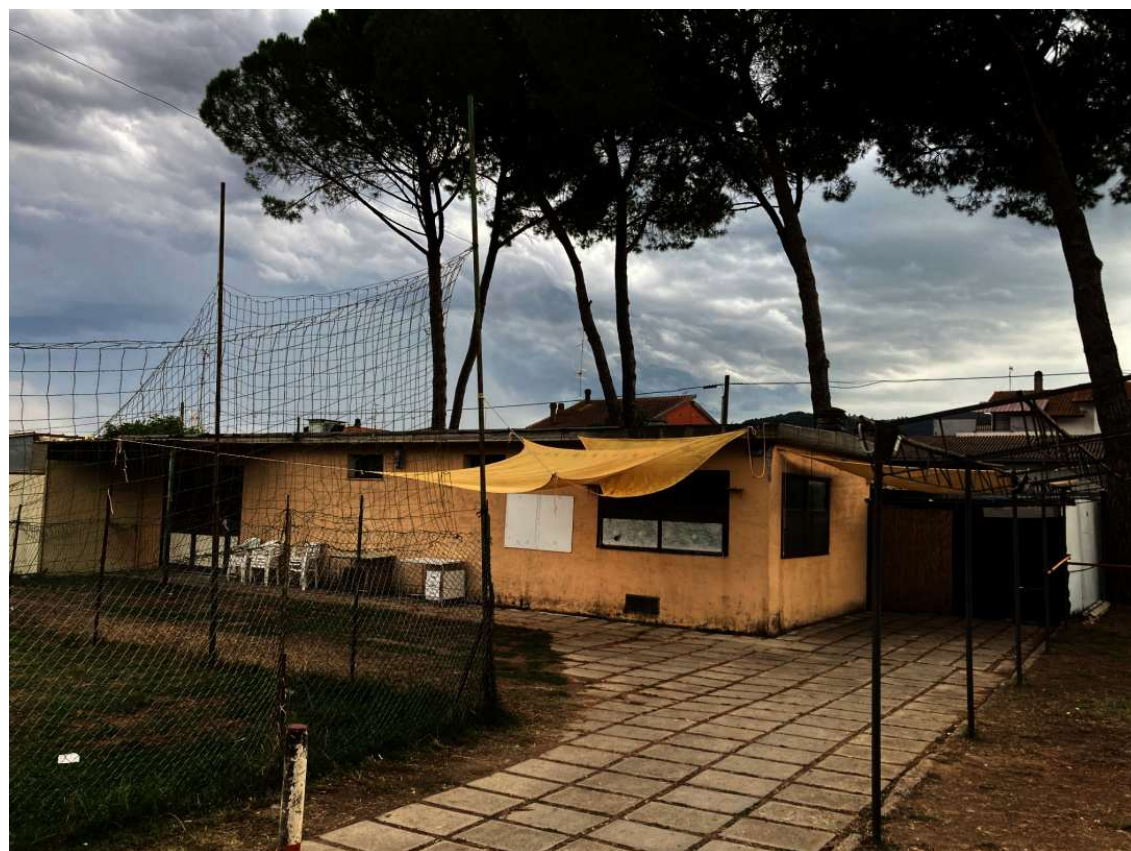
| Località | Rif. scheda | Identificazione |
|---|---|---|
| <b>b) Documentazione fotografica.</b> | | |

Gli impianti risultano raggiungibile dalla via Marco Polo. Gli impianti sono serviti da percorsi pedonali, in parte pavimentati e in parte in terra battuta. Le parti non pavimentate si presentano di difficile percorrenza.

Criticità: Superfici non pavimentate di difficile percorrenza.

L'arrivo alla piscina comunale, seppur privo di pendenze, si presenta con manto irregolare e di difficile percorrenza.

L'arrivo all'impianto polivalente si presenta con manto non idoneo.

- Realizzazione di percorso pavimentato di collegamento tra la via pubblica e l'ingresso dell'impianto polivalente.
- Posa in opera di manto bituminoso uniforme sulla rampa di collegamento tra l'impianto polivalente e la strada pubblica.

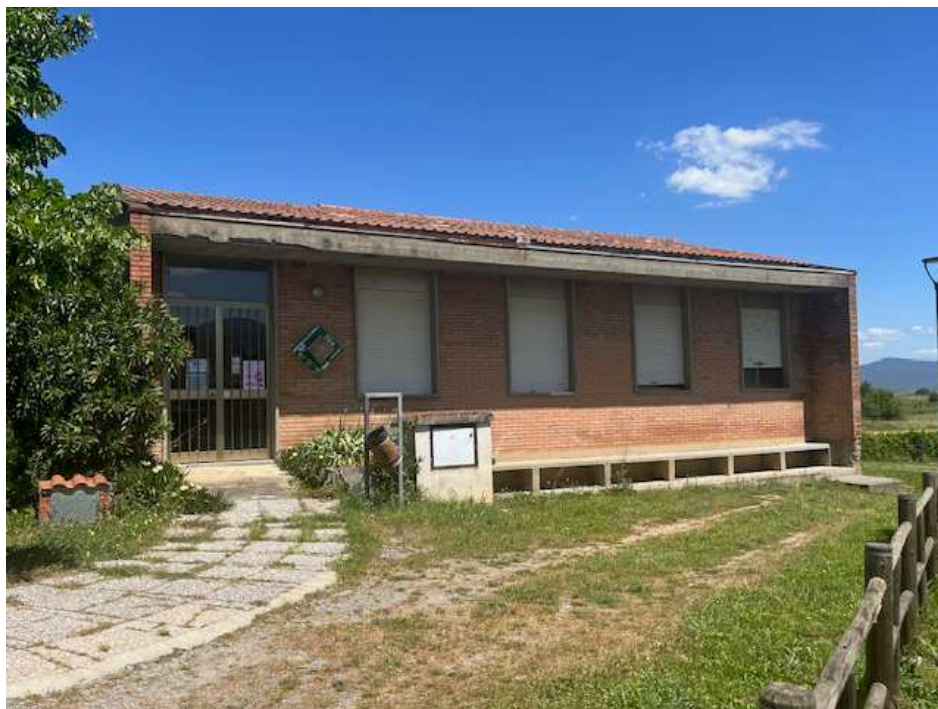
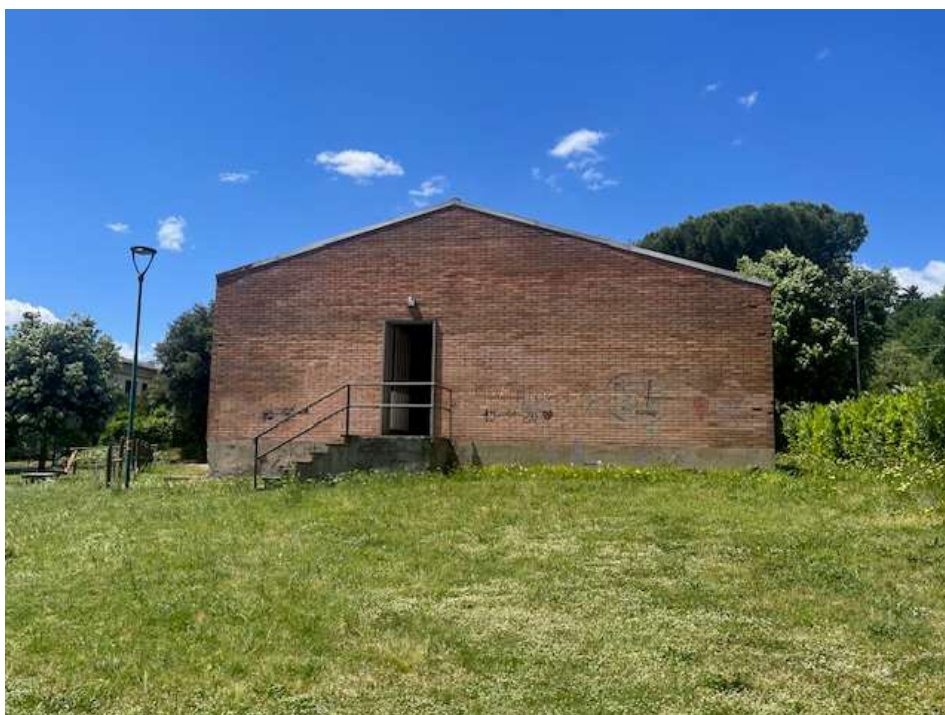
| Località | Rif. scheda | Identificazione |
|---|---|---|
| <b>b) Documentazione fotografica.</b> | | |

L'accesso all'edificio avviene dal cortile. Il cortile si sviluppa completamente pianeggiante ma la percezione visiva dell'ingresso non è sufficiente. E' presente una rampa di dimensioni adeguate al superamento del dislivello dell'ingresso.

Criticità: La percezione visiva dell'accesso alla struttura non è sufficiente.

L'accesso presenta caratteristiche adeguate ed è raggiungibile con una rampa che consente il superamento del dislivello. E' necessario porre in opera la segnaletica per una migliore percezione dell'accesso alla struttura.

- Installazione di segnaletica per il percorso che arriva alla rampa e all'ingresso.

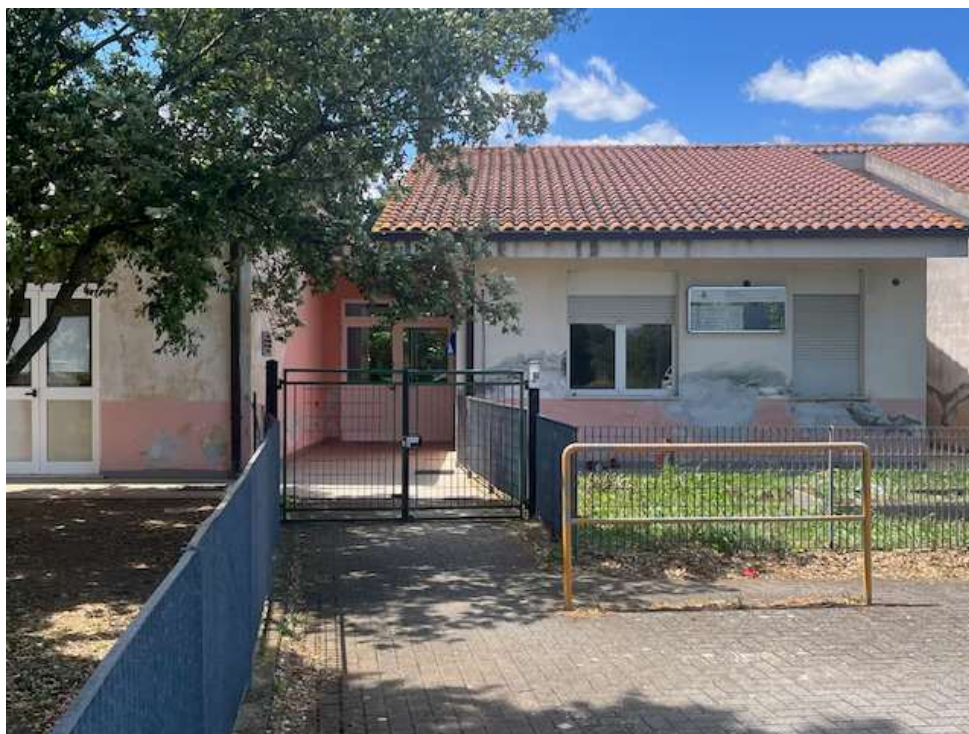
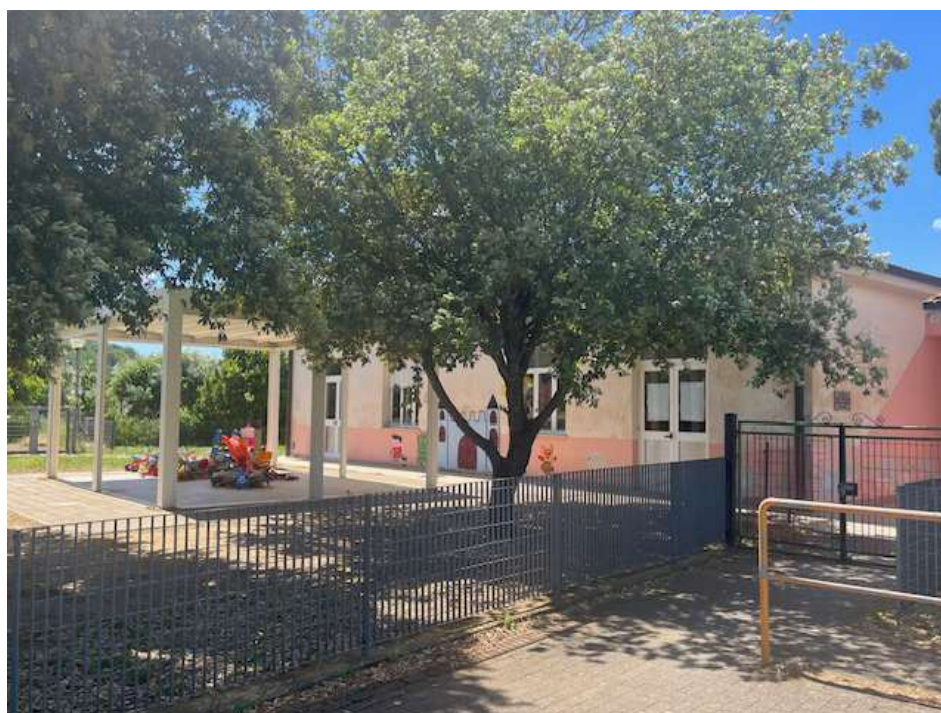
| Località | Rif. scheda | Identificazione |
|---|---|---|
| <b>b) Documentazione fotografica.</b> | | |

L'accesso all'edificio scolastico avviene dal cortile delimitato da recinzione. Il cortile si sviluppa su un solo piano e l'ingresso agli spazi interni è ben visibile.

E' presente una rampa di dimensioni adeguate al superamento del dislivello dell'ingresso.

L'immobile risulta già oggi completamente agibile.
