**COMUNE DI GAVORRANO**

# Piano per la eliminazione delle barriere architettoniche.

| <b>H</b> | <b>SCHEDE DELLE ATTREZZATURE<br/>PUBBLICHE O DI INTERESSE PUBBLICO</b> |
| | <b>RAVI</b><br>Riferimento Tavola 08 del P.E.B.A. |

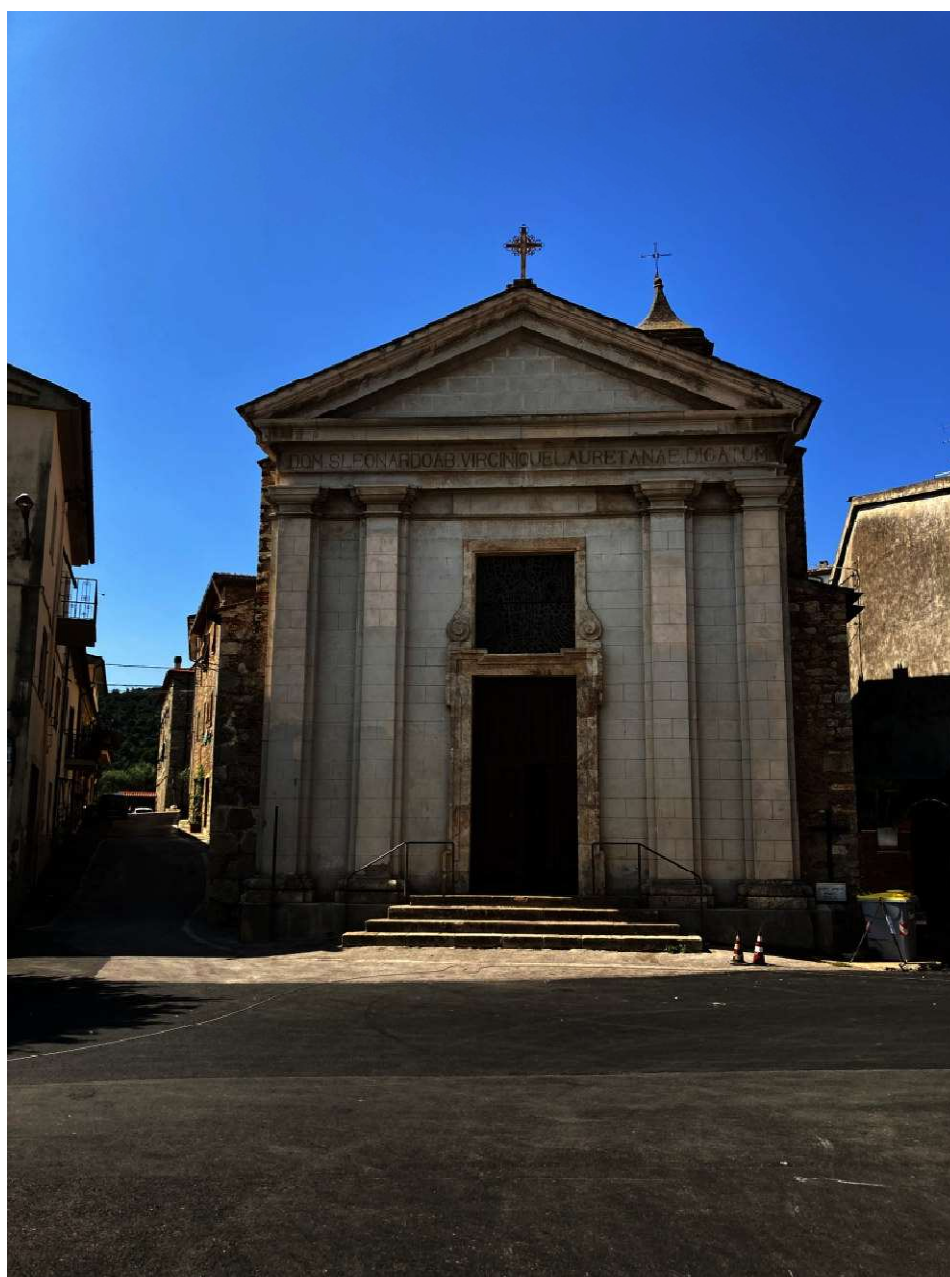
| Località | Rif. scheda | Identificazione |
|---|---|---|
| <b>b) Documentazione fotografica.</b> | | |

Criticità: Utilizzo della scalinata per accedere al sagrato e alla chiesa.

L'accesso allo spazio religioso avviene dal portone principale che si affaccia sul sagrato. La quota di calpestio della navata è posta a una quota di circa 50 cm superiore a quella del sagrato per cui si rende necessario superare alcuni scalini.

Criticità: Superamento del dislivello tra la quota del sagrato e quello della navata.

L'accesso alla chiesa è agevole, data la dimensione e le caratteristiche della strada urbana. Per accedere al sagrato e alla chiesa si rende necessaria la installazione di una rampa per il superamento del dislivello.

- Installazione di rampa con struttura in acciaio corten e pavimentazione per esterni antisdrucciolo.

Data la conformazione della scalinata esterna, la rampa per il superamento del dislivello di cui al punto E.U1 può essere utilizzata anche per l'accesso alla chiesa. Non si rendono necessari ulteriori interventi.

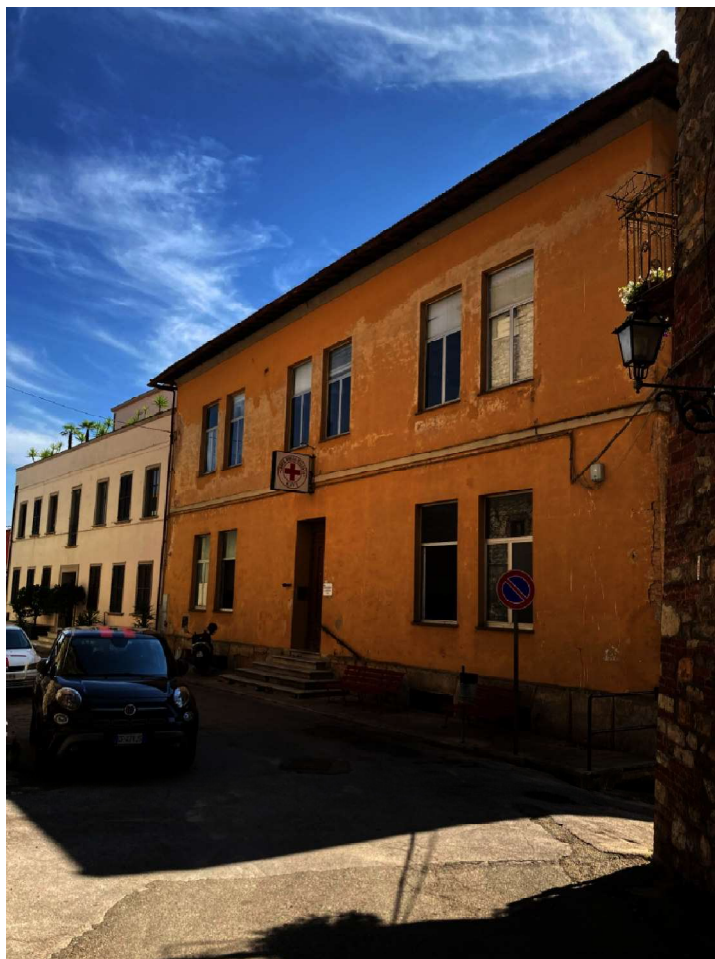
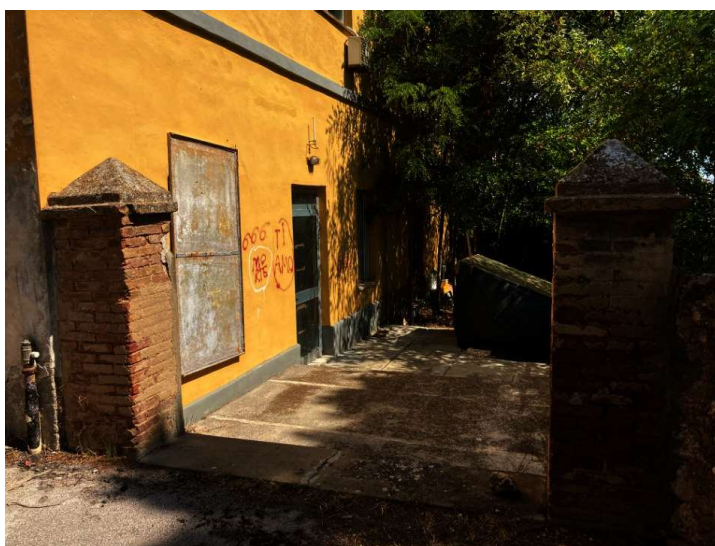
| Località | Rif. scheda | Identificazione |
|---|---|---|
| <b>b) Documentazione fotografica.</b> | | |

L'accesso alla struttura avviene attraverso alcuni gradini che separano l'ingresso con la pubblica via. L'ingresso è facilmente percepibile ma l'infisso non presenta caratteristiche e dimensioni idonee.

Criticità: Obbligo di utilizzo della scalinata per accedere allo spazio sacro.  
Caratteristiche dei sistemi di apertura dell'infisso della porta di accesso.

*E.U2 – Accesso:* Per consentire l'accesso alla struttura è presente una scalinata che consente l'arrivo all'ingresso principale. L'infisso non presenta caratteristiche adeguate. Si rendono necessari i seguenti interventi:

- Installazione di rampa con struttura in acciaio corten e pavimentazione per esterni antisdrucciolo.
- Posa in opera di nuovo infisso con dimensioni e meccanismi di apertura conformi alle disposizioni legislative.

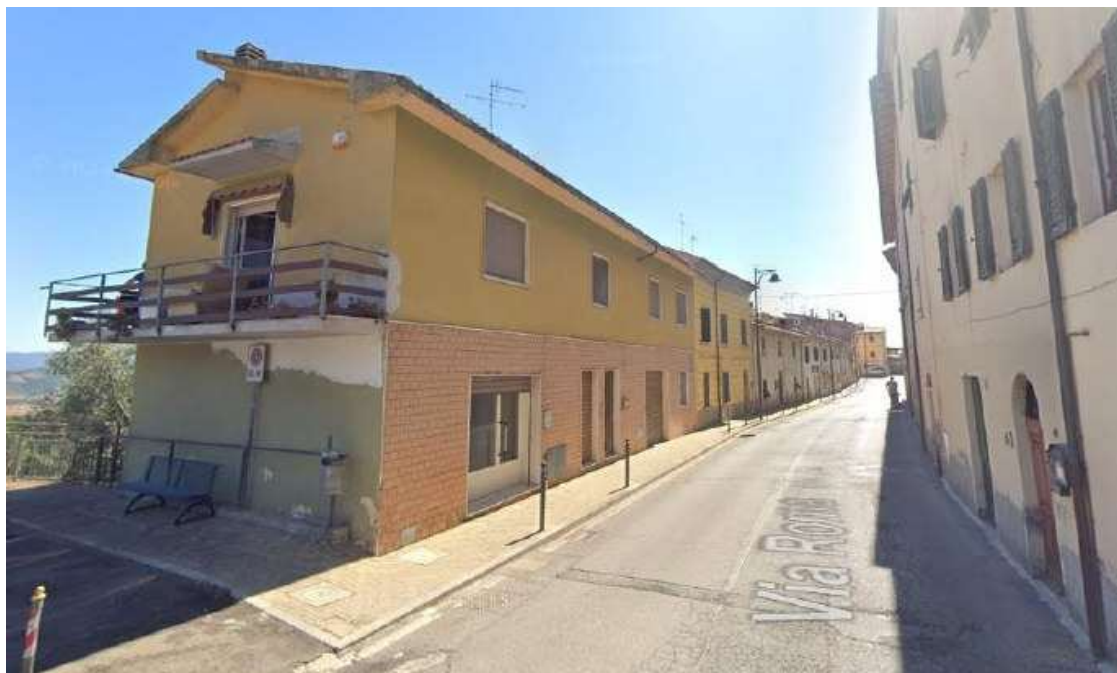
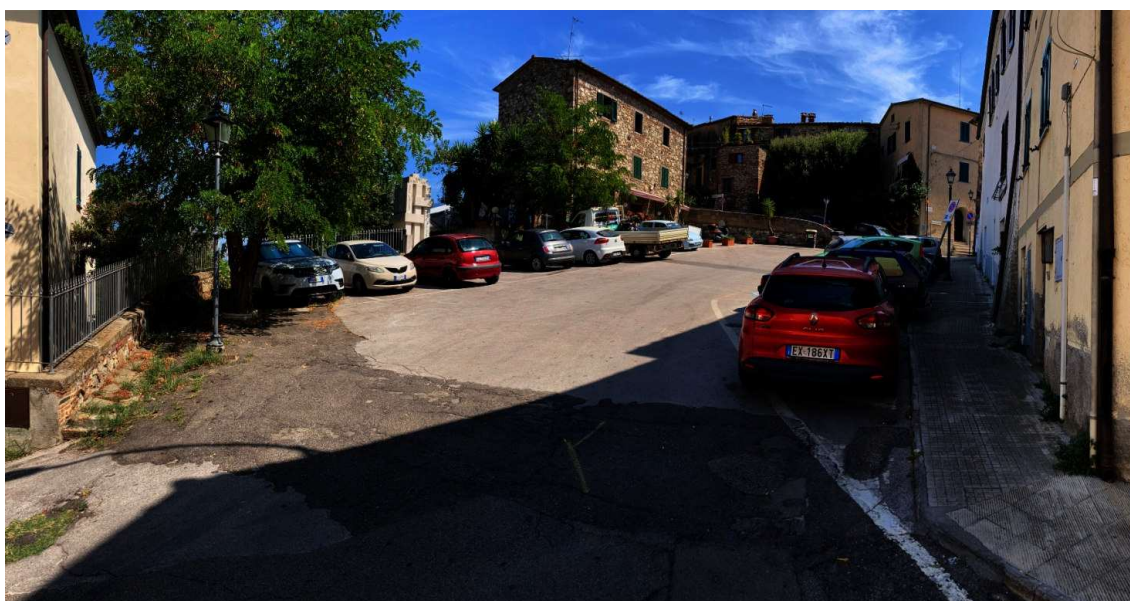
| Località | Rif. scheda | Identificazione |
|---|---|---|
| <b>b) Documentazione fotografica.</b> | | |

Lungo tutto il tracciato i marciapiedi si presentano in condizioni e dimensioni adeguate. I raccordi tra il marciapiede e il piano stradale sono insufficienti e non adeguati.

Criticità: Raccordi insufficienti tra il marciapiede e il piano stradale.

Nell'area di congiunzione tra la via Roma e la Piazza D. Campori non sono presenti attraversamenti pedonali controllati. Tale spazio è, solitamente, interessato da traffico urbano piuttosto incidente sul contesto.

Criticità: Attraversamenti urbani non protetti nell'area antistante la Piazza Campori

I marciapiedi, lungo tutto il tracciato, si presentano di dimensioni adeguate. Non sono presenti le rampe di raccordo con il manto stradale. Si rendono necessari i seguenti interventi:

- Rifacimento parziale di pavimentazione e realizzazione di rampe di raccordo con il piano stradale incluso l'utilizzo di piastrelle con linguaggio di tipo loges in prossimità del passaggio tra marciapiede e piano stradale.

L'uscita dei pedoni dalla Piazza D. Campori e l'attraversamento dell'area urbana antistante l'innesto con la via Roma avviene in modo spontaneo e disordinato. Si rendono necessari i seguenti attraversamenti.

- Realizzazione di rampe di raccordo con il piano stradale incluso l'utilizzo di piastrelle con linguaggio di tipo loges in prossimità del passaggio tra marciapiede e piano stradale.
- Fornitura e posa in opera di un lampione stradale provvisto di sensore per il rilevamento della presenza dei pedoni finalizzato all'aumento della luminosità durante l'utilizzo dell'attraversamento pedonale.
- Nuova segnaletica stradale per l'attraversamento stradale obbligato.
