**COMUNE DI GAVORRANO**

# **Piano per la eliminazione delle barriere architettoniche.**

| <b>N</b> | <b>SCHEDE DELLE ATTREZZATURE<br/>PUBBLICHE O DI INTERESSE PUBBLICO</b> |
| | <b>TERRITORIO RURALE</b><br>Riferimento Tavola 12 del P.E.B.A. |

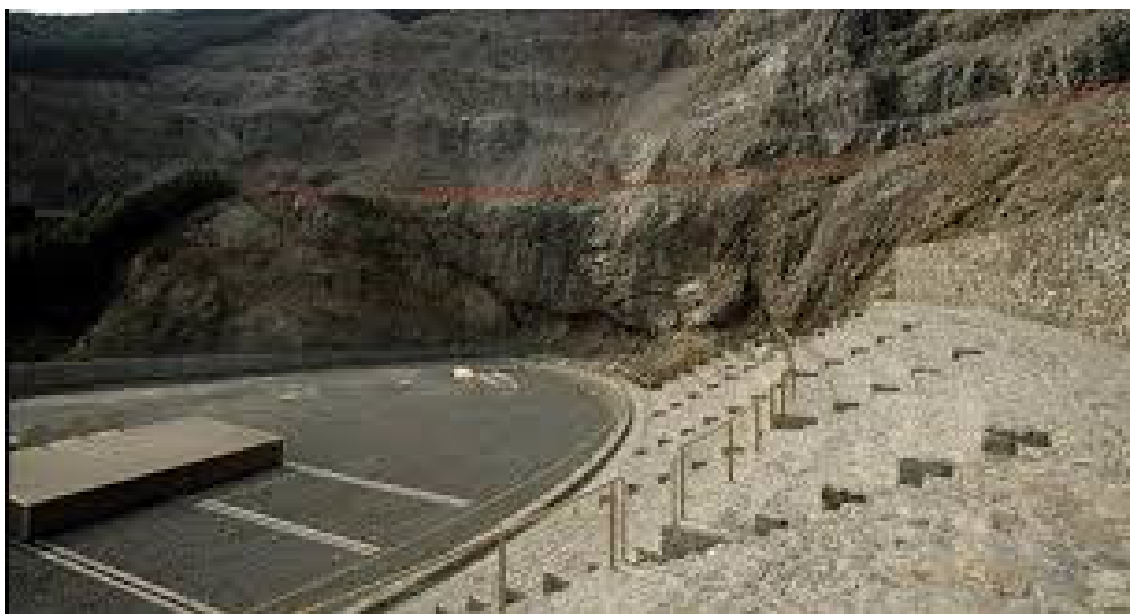
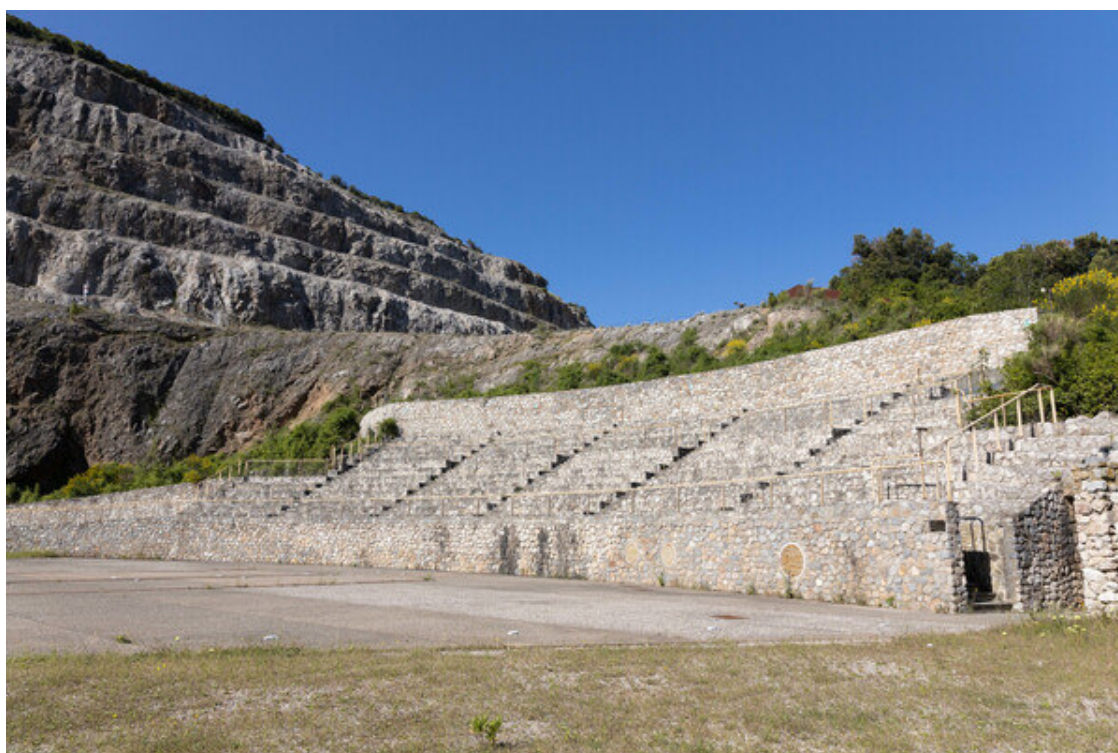
Criticità: Non risultano segnalati gli stalli per la sosta.

L'area per la sosta con stalli dedicati ai portatori di handicap è localizzata nel punto di partenza della navetta per il trasporto al teatro. Viste le caratteristiche del luogo non sono possibili interventi diversi.

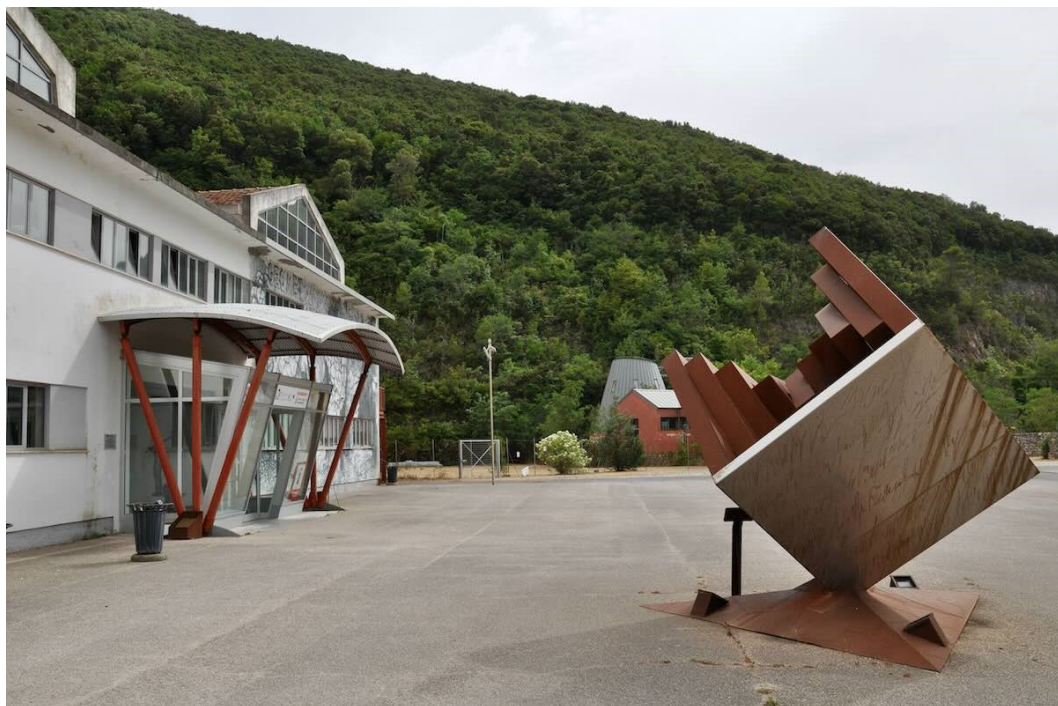
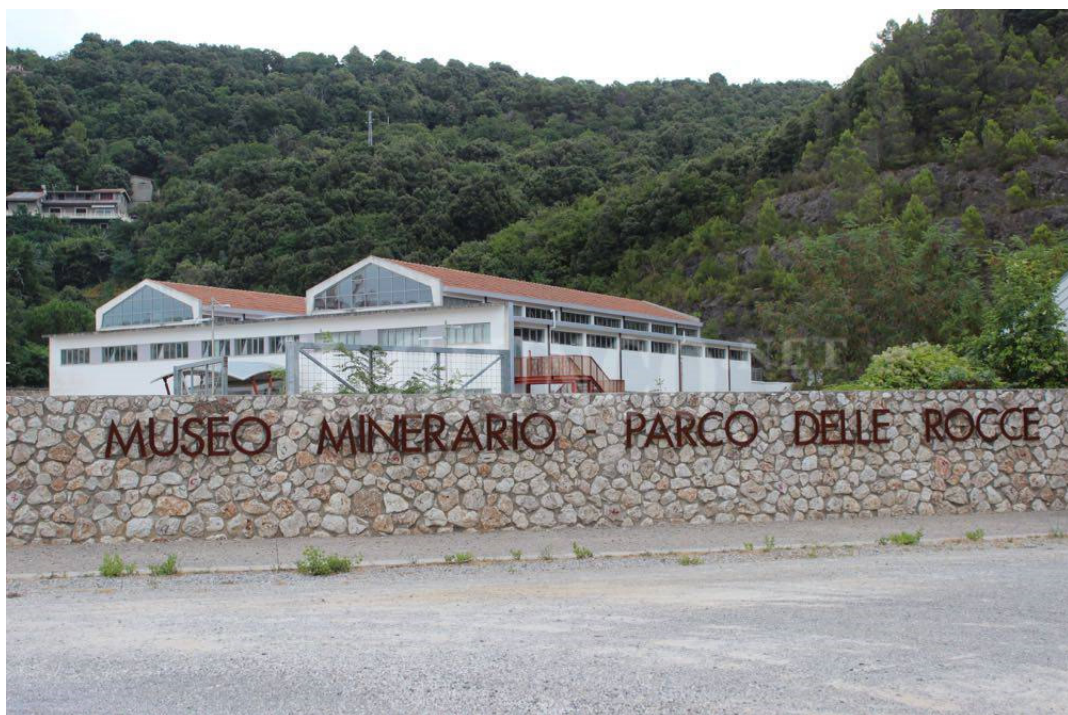
Criticità: Non risultano segnalati gli stalli per la sosta.

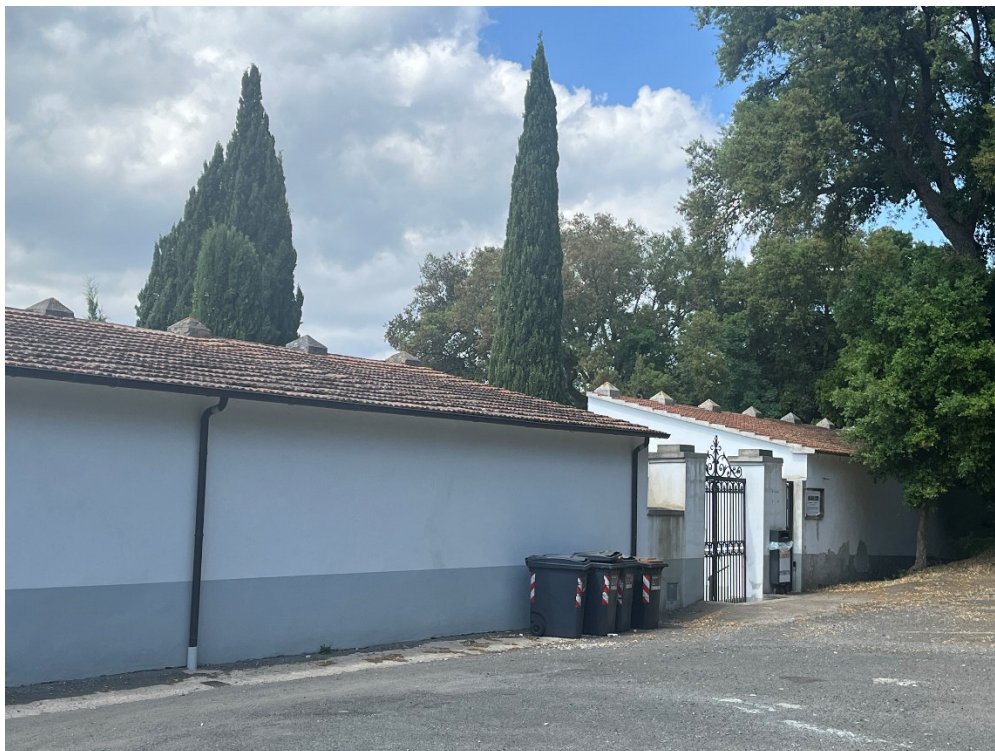
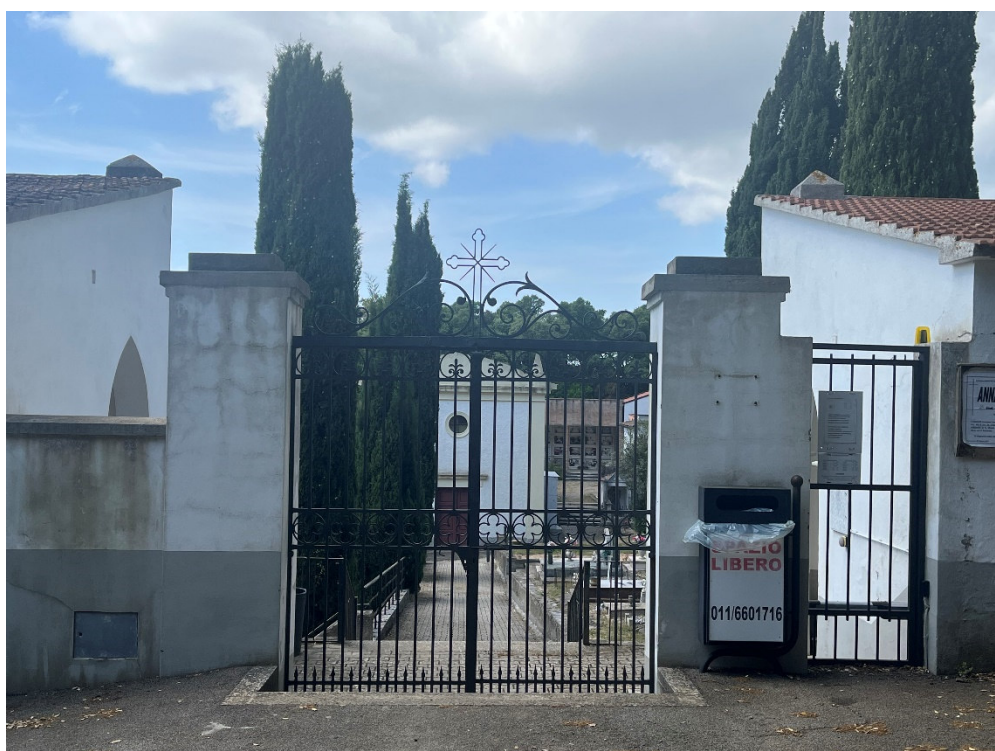
Criticità: L'ingresso alla struttura è posta a quota inferiore rispetto al percorso di arrivo.

Criticità: Non risultano segnalati gli stalli per la sosta.

L'accesso alla struttura cimiteriale si presenta ad una quota inferiore rispetto a quella del percorso di arrivo. E' obbligatorio superare alcuni grandini per entrare nella struttura.

L'area per la sosta non presenta la individuazione degli stalli.

- Realizzazione di rampa per raccordare la quota del percorso di arrivo con l'ingresso alla struttura.

- Realizzazione di segnaletica per la delimitazione dei posti auto riservati ai portatori di handicap.

In via temporanea e transitoria l'accesso allo spazio interno può essere garantito con rampa provvisoria in legno.

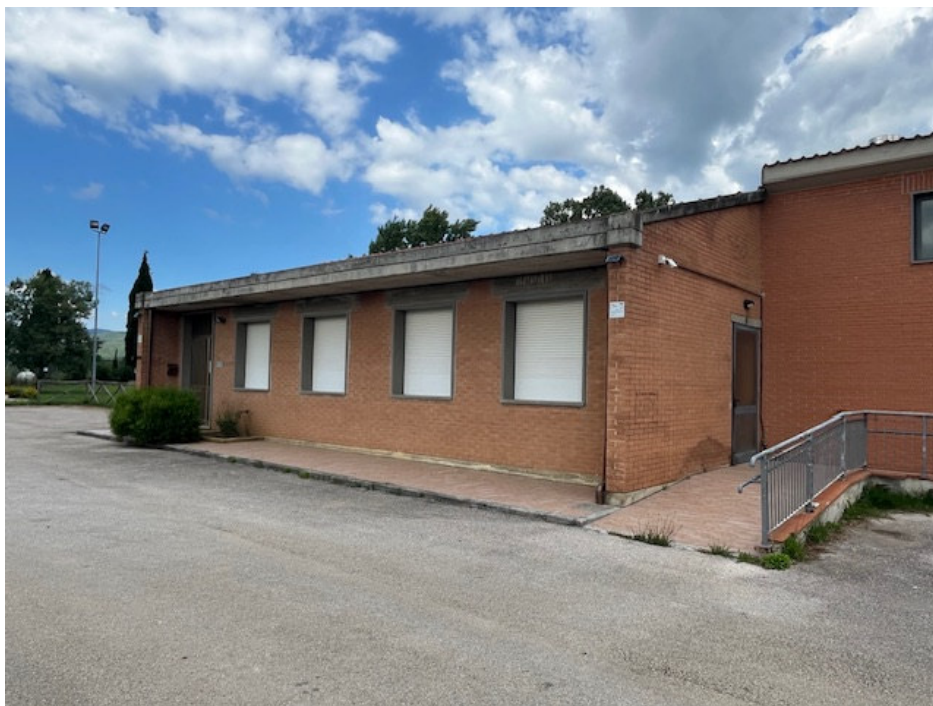
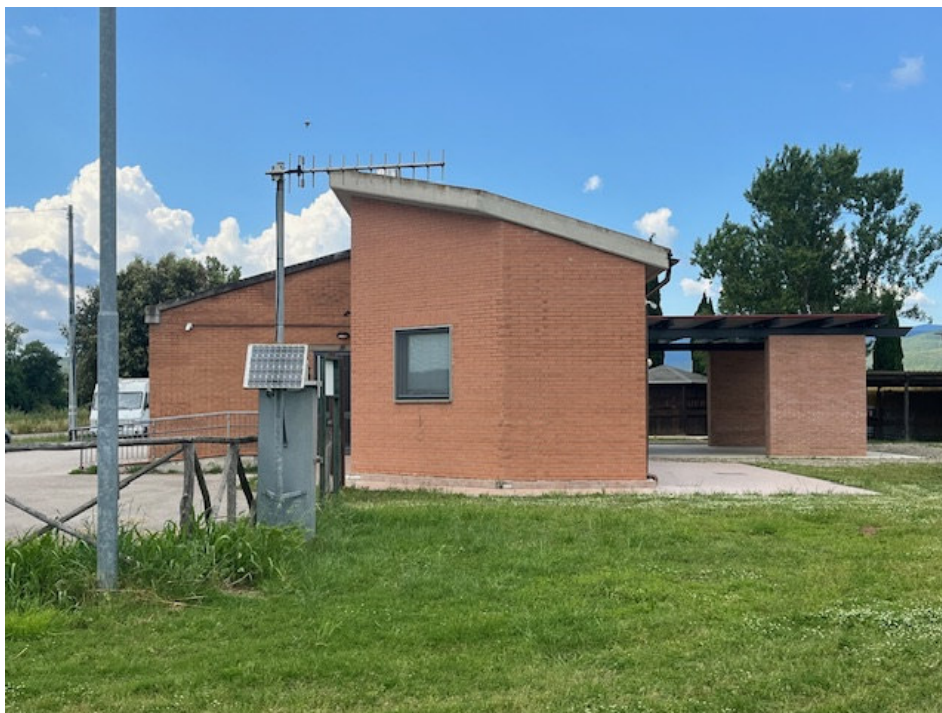
L'accesso all'edificio avviene dai due lati principali dello stesso. L'area si sviluppa completamente pianeggiante e anche la percezione visiva dell'ingresso è buona. Uno dei due accessi è servito da rampa con dimensioni e pendenze adeguate.
