**COMUNE DI GAVORRANO**

# **Piano per la eliminazione delle barriere architettoniche.**

| <b>G</b> | | <b>SCHEDE DELLE ATTREZZATURE<br/>PUBBLICHE O DI INTERESSE PUBBLICO</b> |
| | | <b>BASSE DI CALDANA</b><br>Riferimento Tavola 07 del P.E.B.A. |

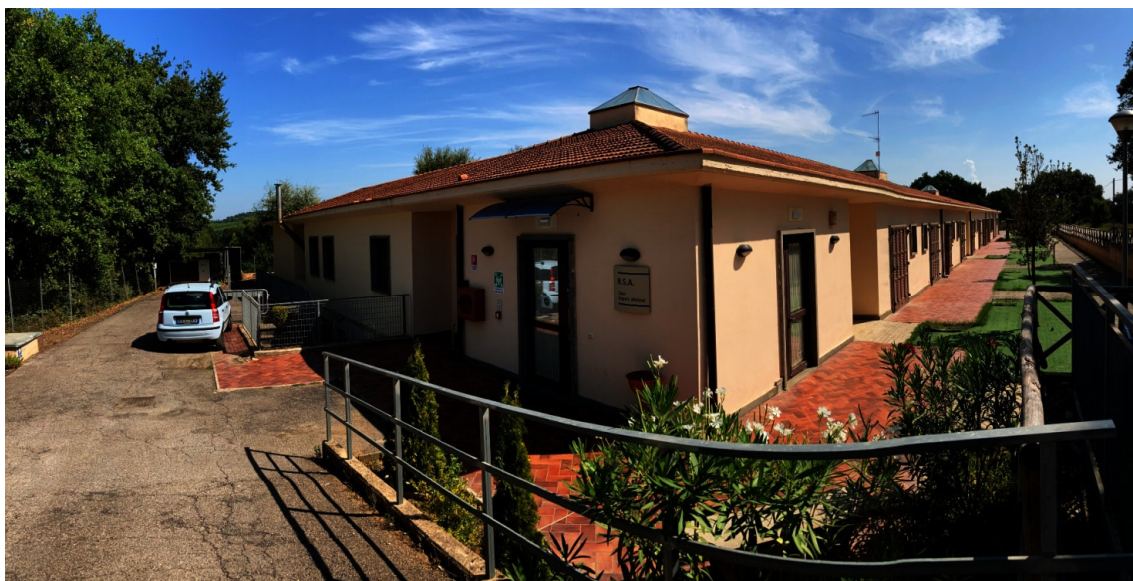
| Località | Rif. scheda | Identificazione |
|---|---|---|
| <b>b) Documentazione fotografica.</b> | | |

La struttura è raggiungibile dalla S.P. che conduce a Caldana e da una viabilità secondaria priva di manto bituminoso ma con buona percorribilità. Il percorso dall'area per la sosta sino all'immobile si presenta pianeggiante e senza dislivelli.

L'ingresso è dotato di percorso pedonale di dimensioni adeguate e senza alcun dislivello da superare. La sua individuabilità, la dimensione dell'infisso così come gli spazi di manovra risultano adeguati.

Le aree di sosta con dimensioni più che sufficienti sono localizzate anche nella corte interna dell'immobile.

La struttura si sviluppa su un solo piano e le superfici non presentano dislivelli.

Gli spazi sanitari sono raggiungibili attraverso uno spazio di relazione. La dimensione e le caratteristiche risultano adeguate.

Sono presenti servizi con le dotazioni previste dalla normativa vigente per l'uso da parte di portatori di handicap.

La struttura risulta già oggi completamente agibile.

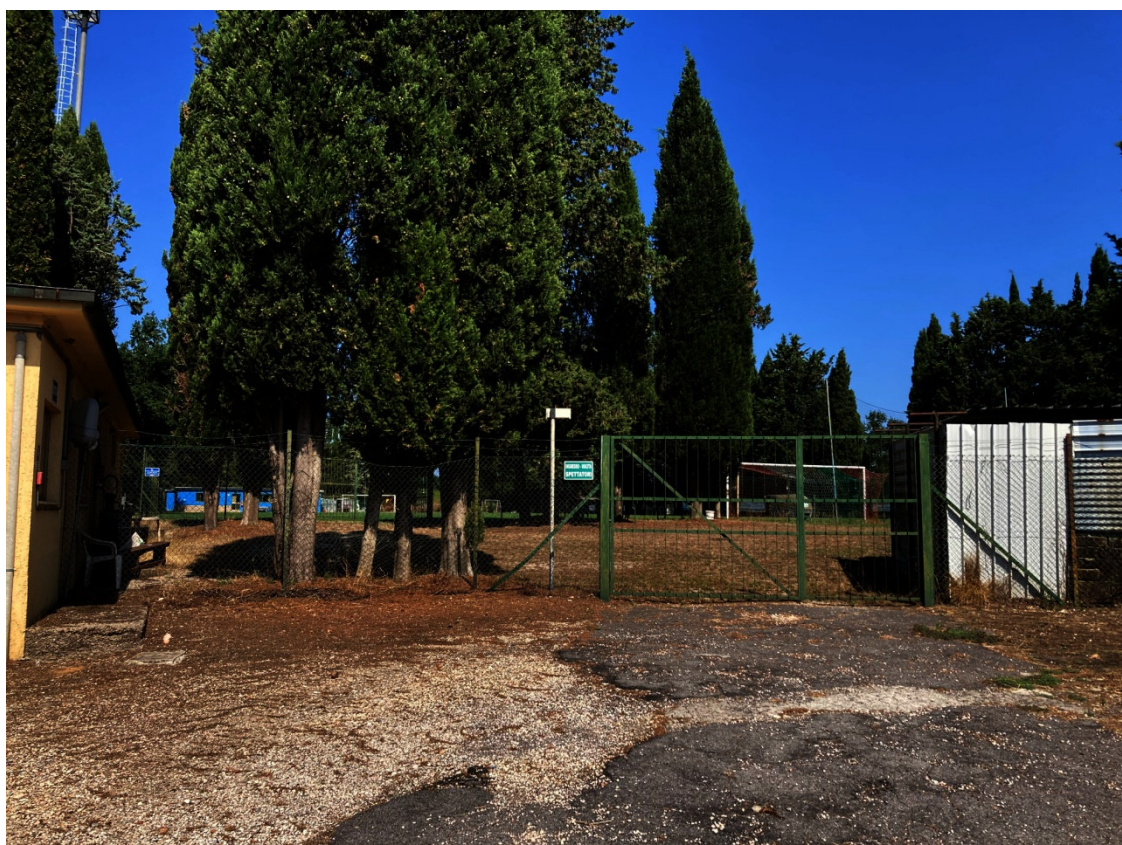
| Località | Rif. scheda | Identificazione |
|---|---|---|
| <b>b) Documentazione fotografica.</b> | | |

L'impianto è raggiungibile da una strada secondaria che si collega alla S.P. Gavorrane. Non presenta manto bituminoso ma è facilmente percorribile. Per arrivare dall'area di arrivo all'impianto è presente una scalinata. Dopo la scalinata l'ingresso è raggiungibile attraverso un percorso con caratteristiche e dimensioni adeguate.

Criticità: Presenza di scalinata di accesso all'impianto.

L'individuabilità, la larghezza dell'ingresso così come gli spazi di manovra risultano adeguati. E' necessario superare un gradino per accedere alla struttura.

Criticità: E' presente un dislivello tra la quota di arrivo all'ingresso e l'ingresso stesso.

Lo spazio ove può accedere il pubblico è costituito dalla tribuna laterale. In essa è presente un piano di dimensioni adeguate per la sosta degli utenti con difficoltà motorie.

- Installazione di servoscala e delle relative strutture di sostegno.

- Installazione di rampa in acciaio pavimentazione per esterni antisdrucciolo.

In via temporanea e transitoria l'accesso allo spazio interno può essere garantito con rampa provvisoria in legno.
