**COMUNE DI GAVORRANO**

# **Piano per la eliminazione delle barriere architettoniche.**

| <b>M</b> | <b>SCHEDE DELLE ATTREZZATURE<br/>PUBBLICHE O DI INTERESSE PUBBLICO</b> |
| | <b>BAGNO DI GAVORRANO</b><br>Riferimento Tavola 11 del P.E.B.A. |

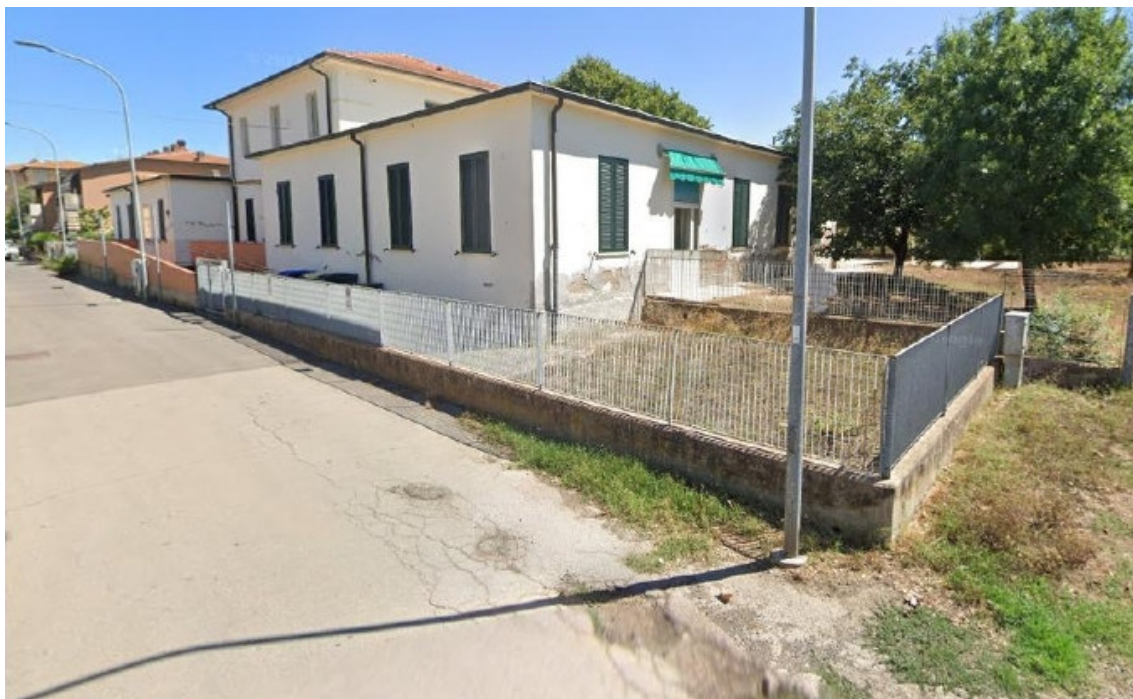
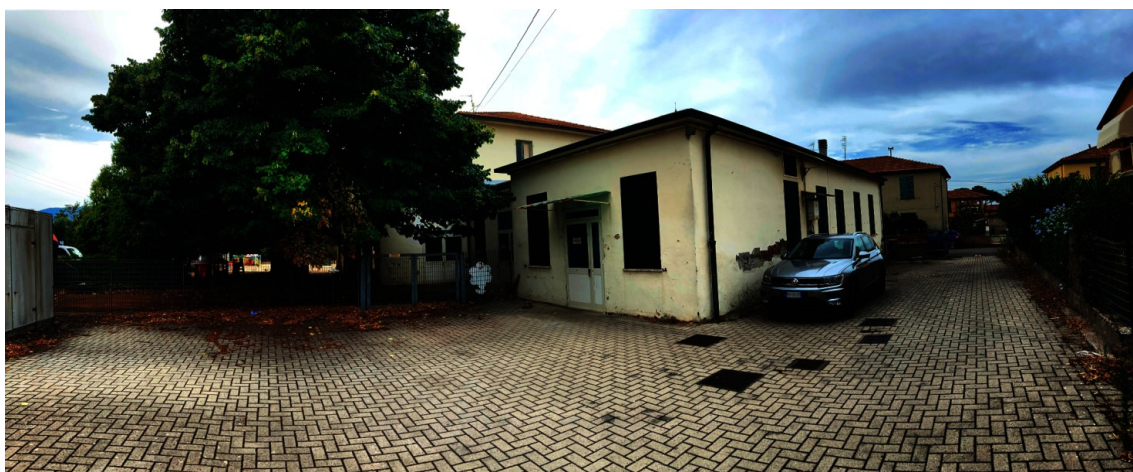
| Località | Rif. scheda | Identificazione |
|---|---|---|
| <b>b) Documentazione fotografica.</b> | | |

L'immobile è raggiungibile dalla pubblica via che arriva sino al plesso scolastico. La strada si presenta pianeggiante ed è facilmente percorribile anche a piedi.  
Dalla strada pubblica è possibile accedere al cortile dell'edificio scolastico.

Criticità: Non si rilevano criticità.

L'accesso all'edificio scolastico avviene dal cortile delimitato da recinzione. Il cortile si sviluppa su un solo piano e l'ingresso agli spazi interni è ben visibile.  
E' presente una rampa di dimensioni adeguate al superamento del dislivello dell'ingresso. L'infilso presenta caratteristiche adeguate.

Criticità: Non si ravvisano criticità.

Lo spazio didattico è posto su un solo piano, senza alcun dislivello interno.

L'accesso dal cortile che si affaccia dalla via pubblica presenta caratteristiche fisiche e dimensionali adeguate. Non si rendono necessari interventi.

L'accesso presenta caratteristiche adeguate, è ben visibile e raggiungibile con una rampa che consente il superamento del dislivello. Non si rendono necessari interventi.

L'immobile risulta già oggi completamente agibile.

Non sono previsti costi di adeguamento.
